# Les cheminements piétons dans le quartier Brivazac-Candau

# **DESCRIPTION DÉTAILLÉE DES ITINÉRAIRES**

**et recensement des points  
d'améliorations**

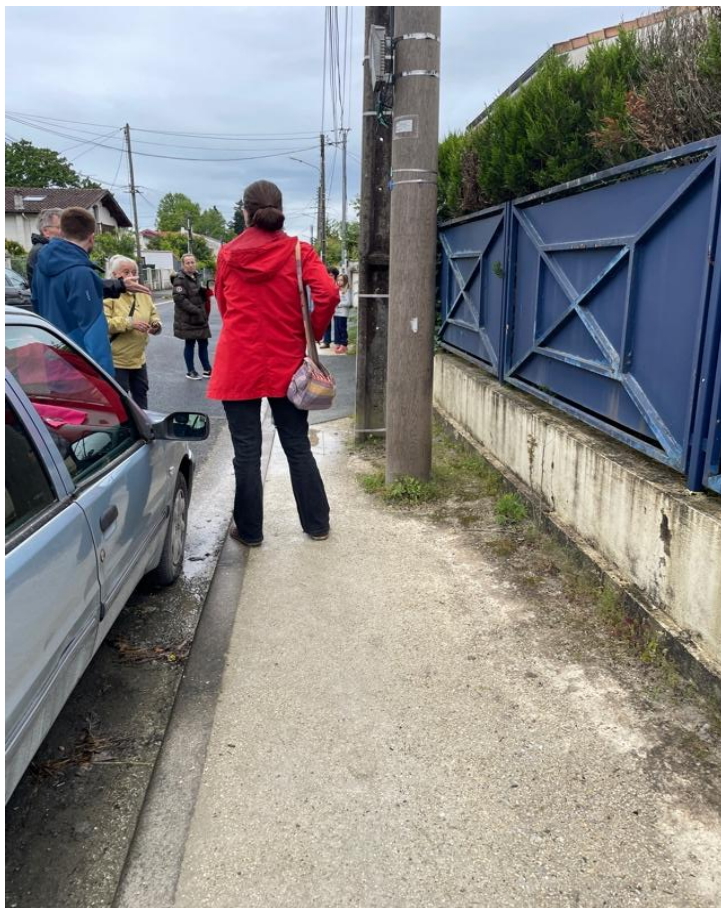
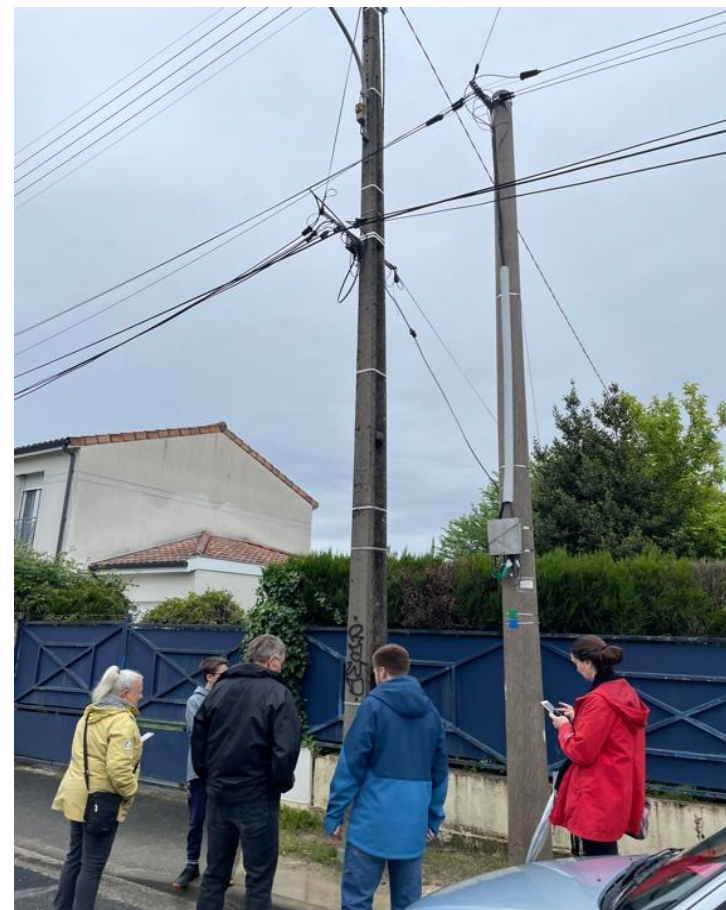
- 1 niveau du n° 48 : présence de végétation et trop de poteaux, pourquoi multiplier les poteaux ? ➡

- ➡ 2 passage trop rétréci à cause des poteaux

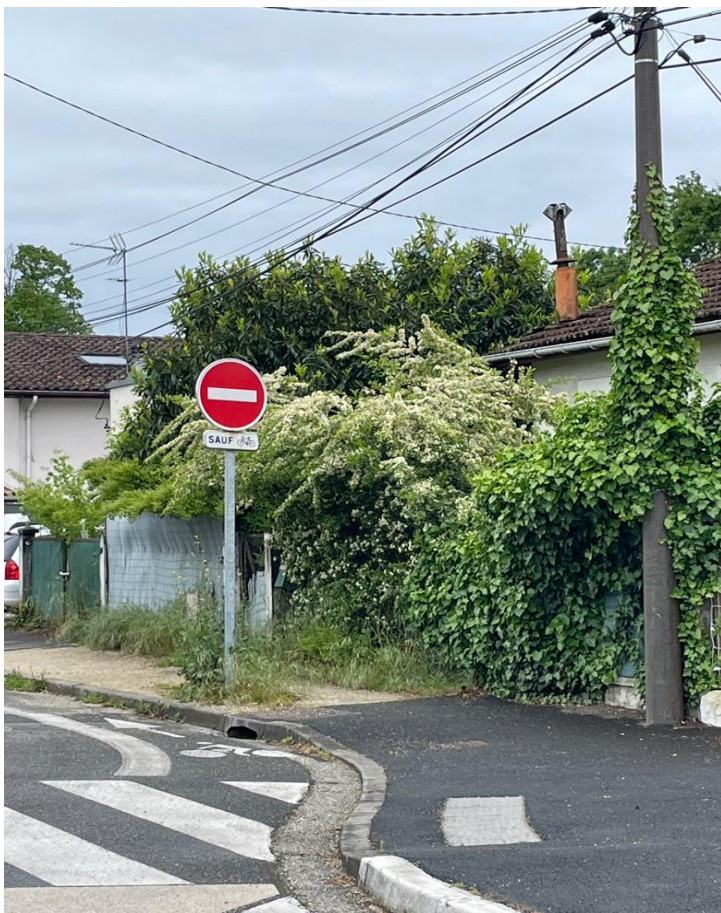
**3** niveau des n° 46 et 40 :  
végétation qui déborde et poteau  
de signalisation au milieu du  
trottoir

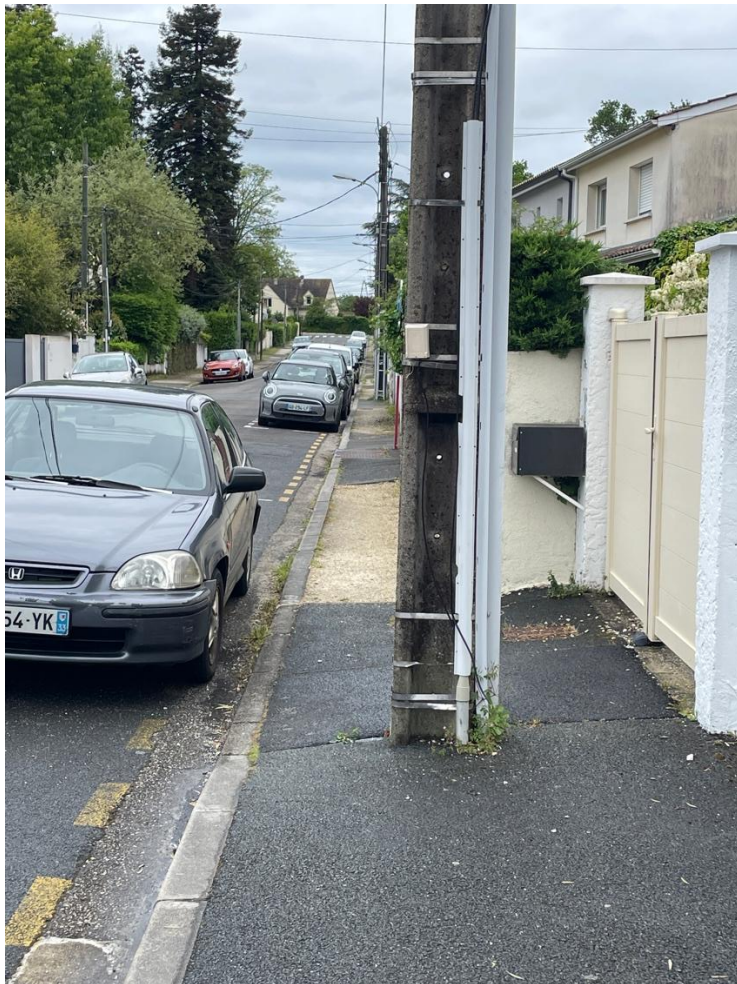
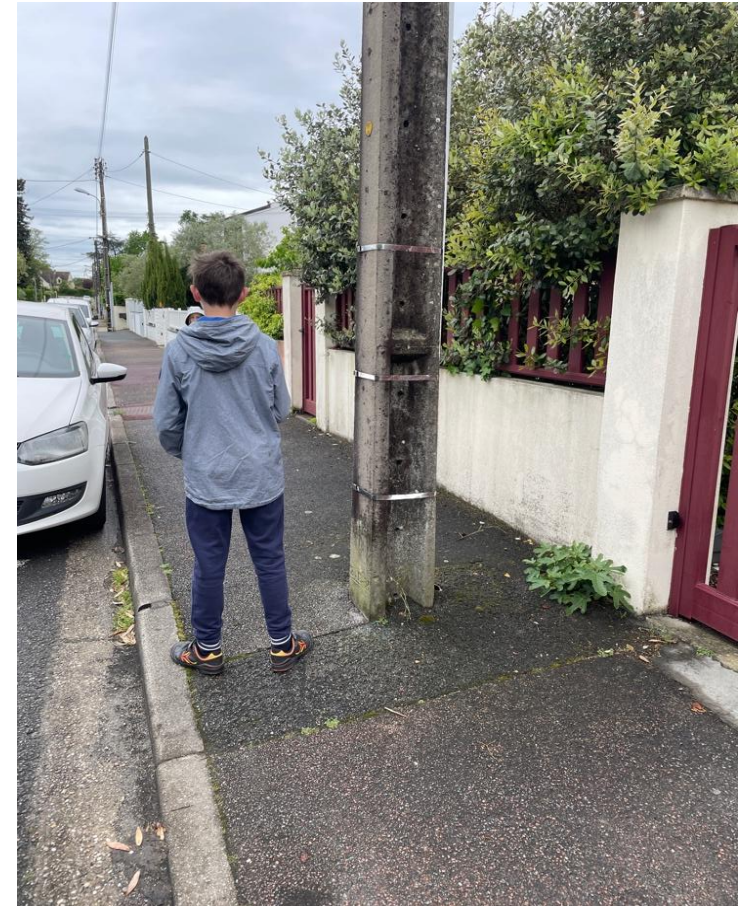
**6** trottoir inaccessible, côté impair, à partir du 21 bis (poteaux implantés au milieu du trottoir)

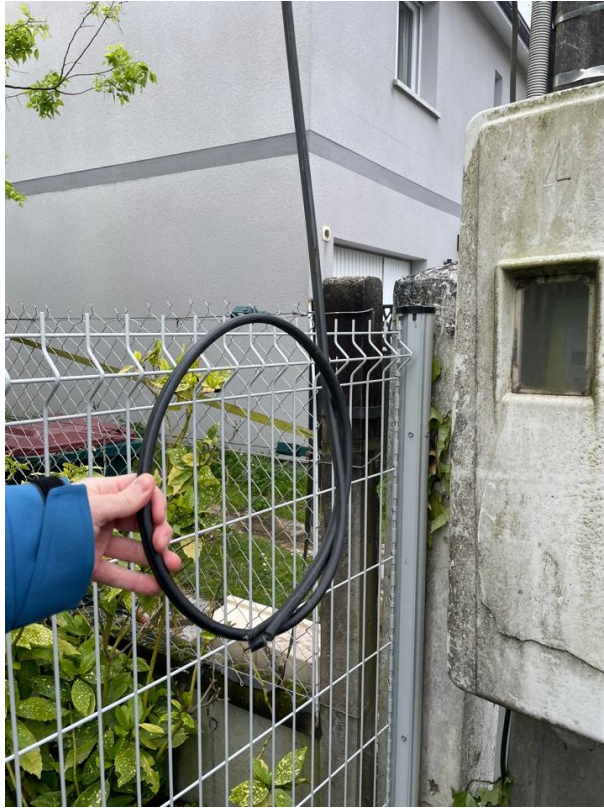
7 niveau des n° 20 et 22 :  
fils qui pendent

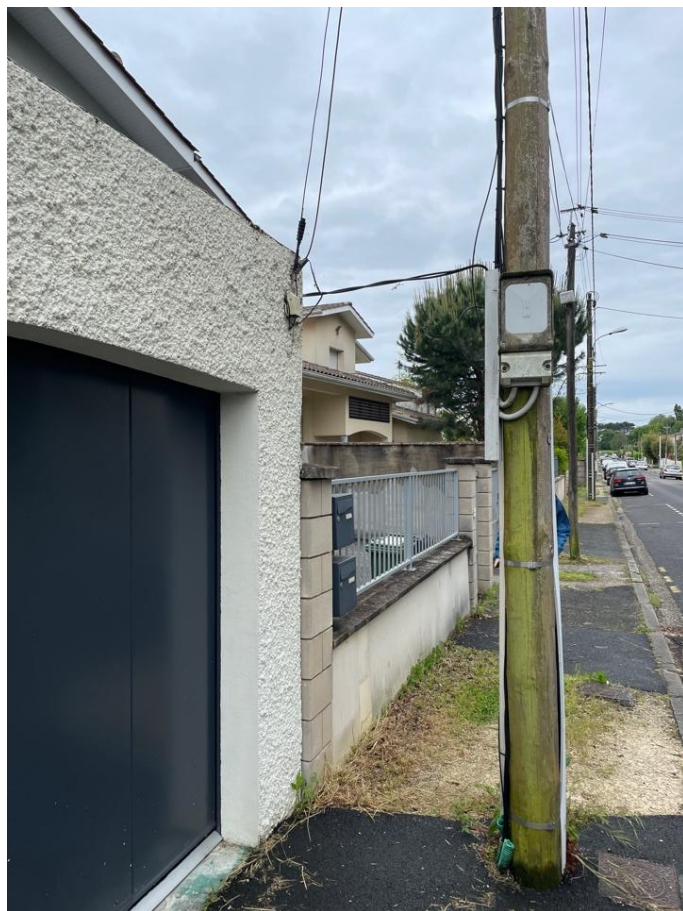
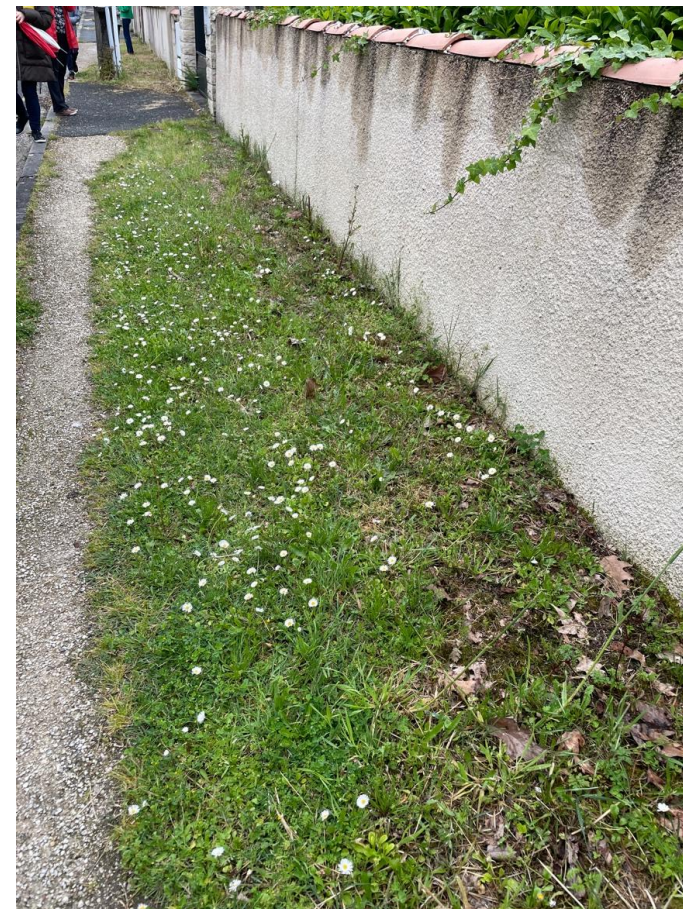
**11** niveau du n° 7 : fils en hauteur très accessibles

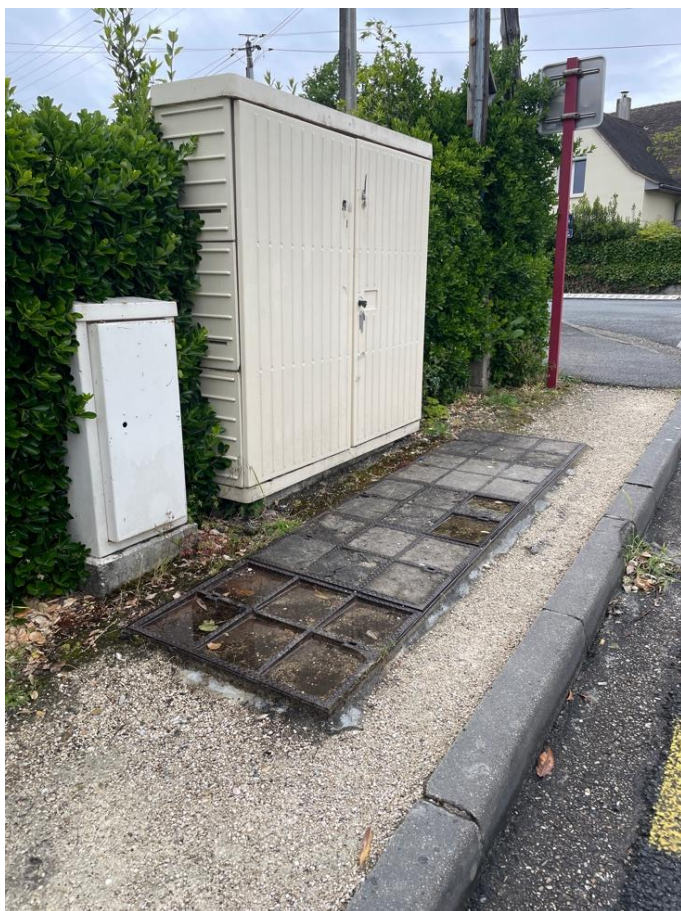
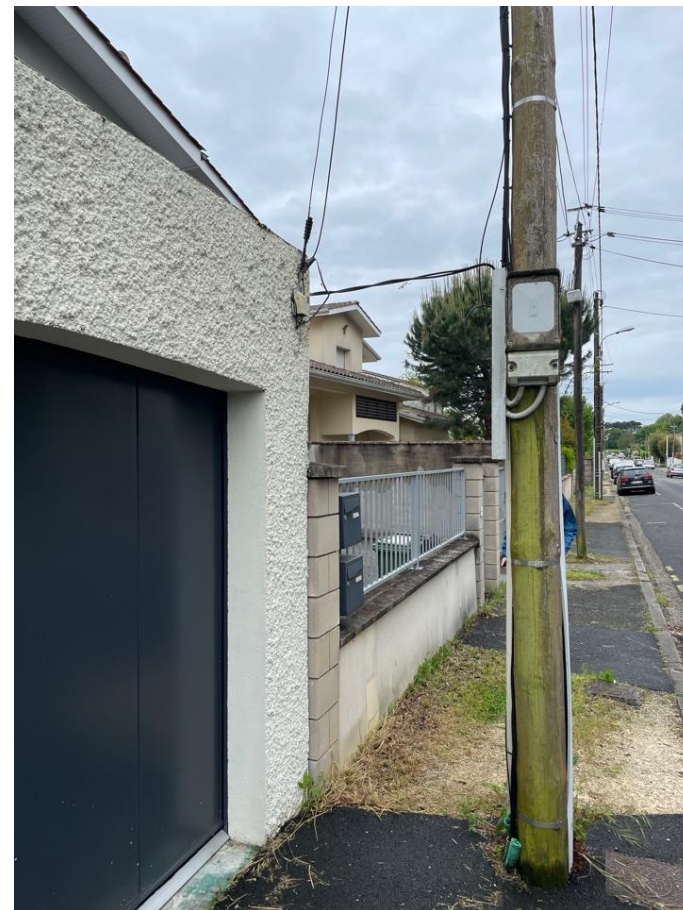
**12** niveau du n° 1 côté pair :  
la plaque forme un ressaut important et l'armoire est ouverte

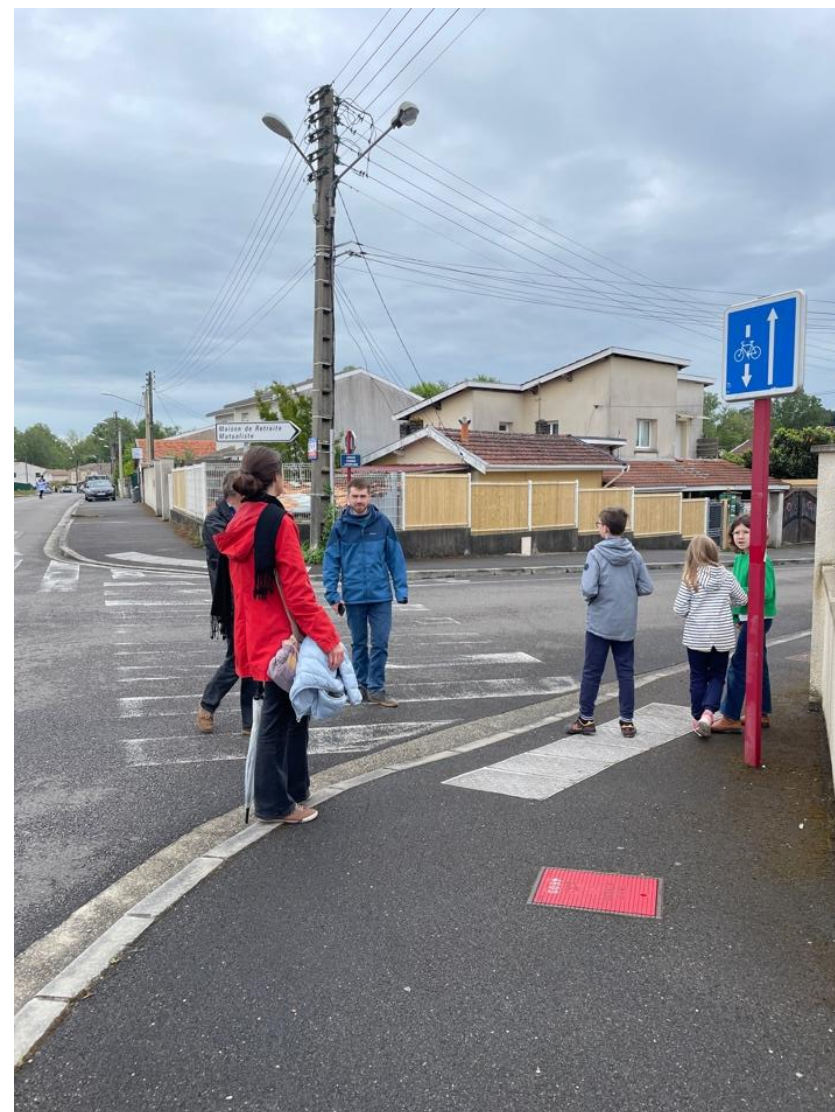
- 1 niveau n° 1 :
- signalisation vélo qui arrive dans le passage piéton
  - panneau indicateur du contre sens cyclable peu visible par les automobilistes circulant sur l'avenue de Candau

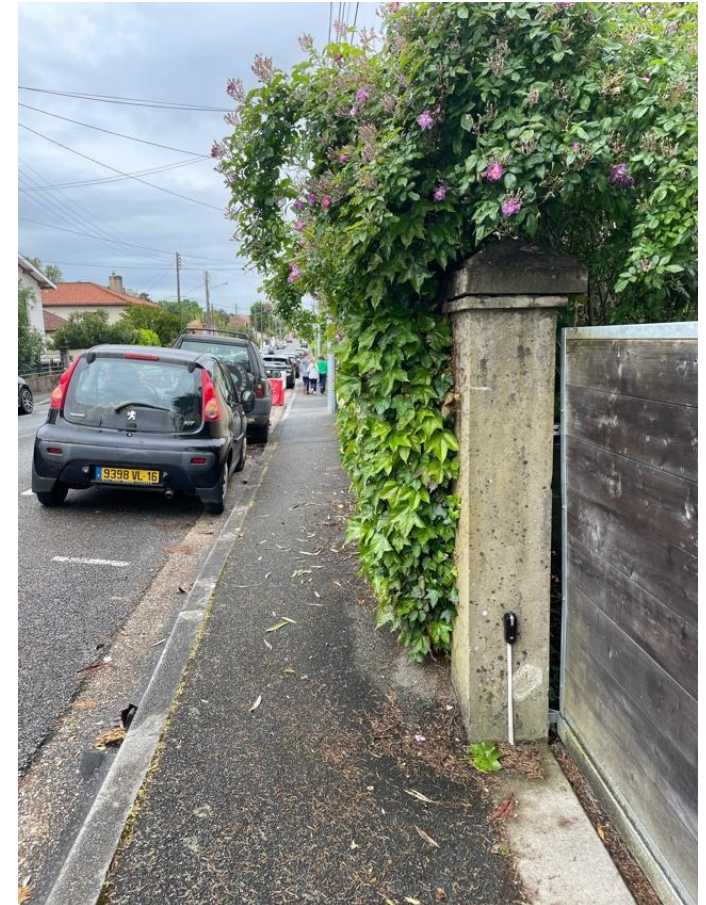
- 4** niveau du n° 8 :  
- chute du boîtier possible

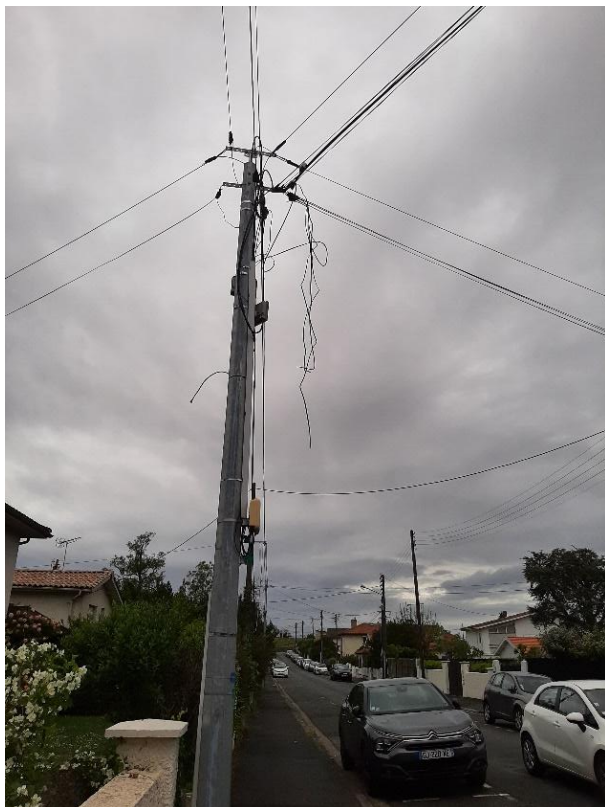
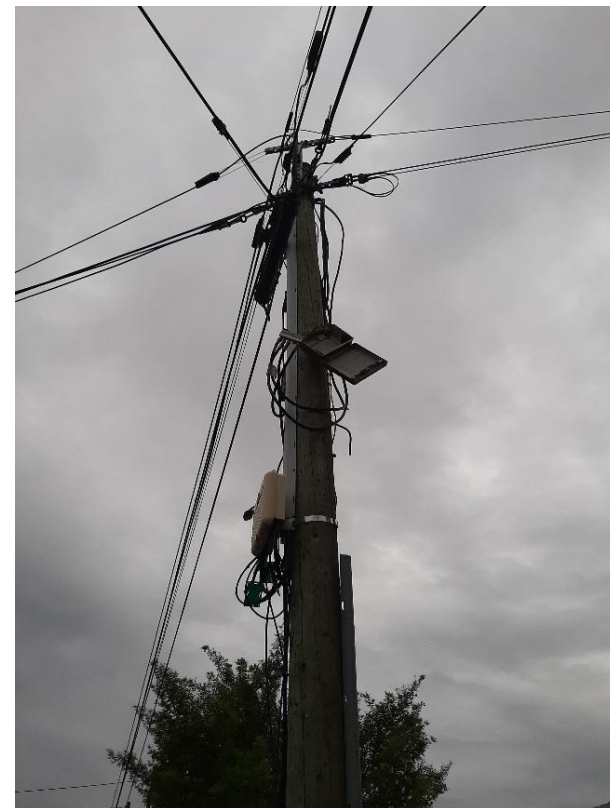
- 5** niveau du n° 14 :  
- fils coupés qui pendent  
- et réseau fibre très bas (en sautant, on peut l'attrapper)

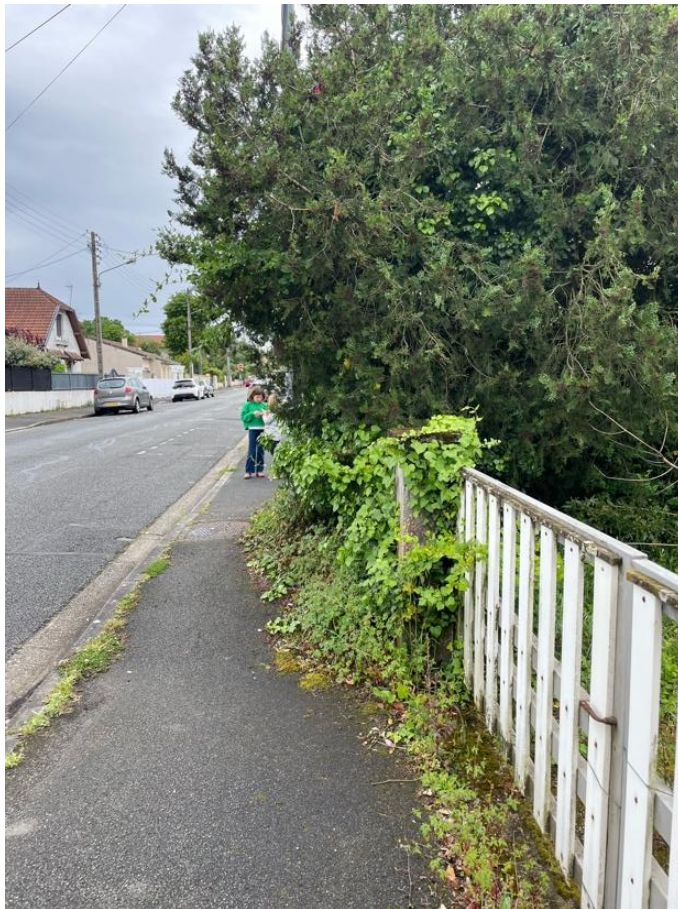
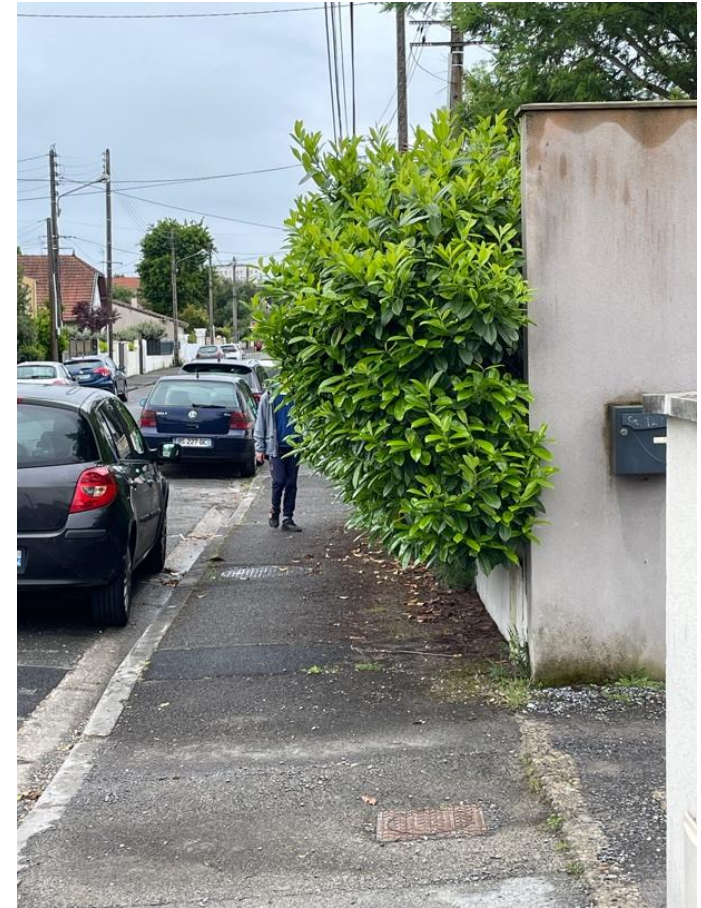
- 7** niveau du n° 14 :
- débordements récurrents de végétation

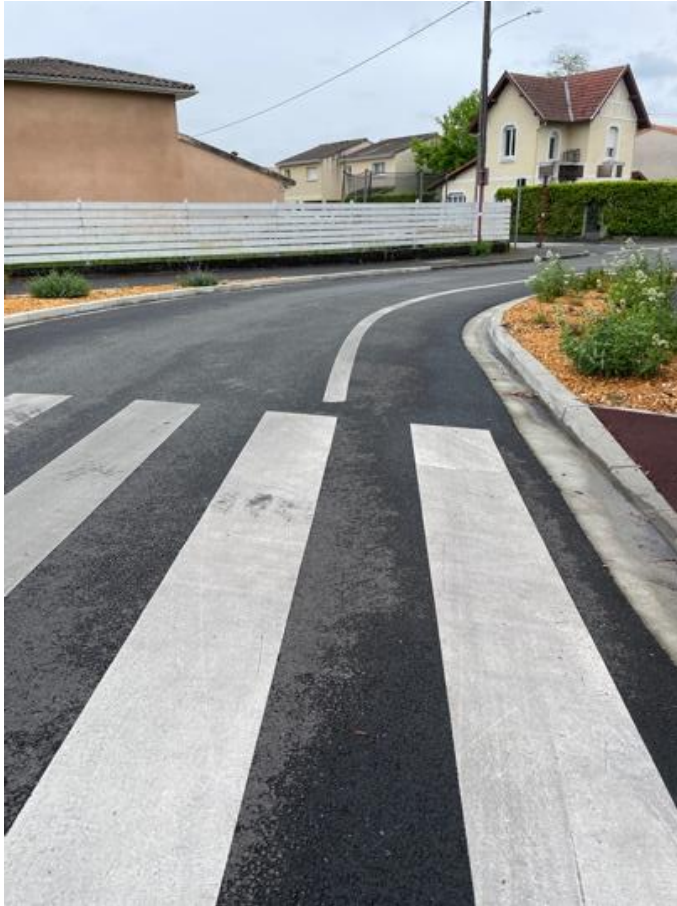
**10** niveau du n° 60 :

- absence de visibilité pour les cyclistes empruntant le contresens cyclable
- absence de visibilité pour les piétons qui veulent traverser

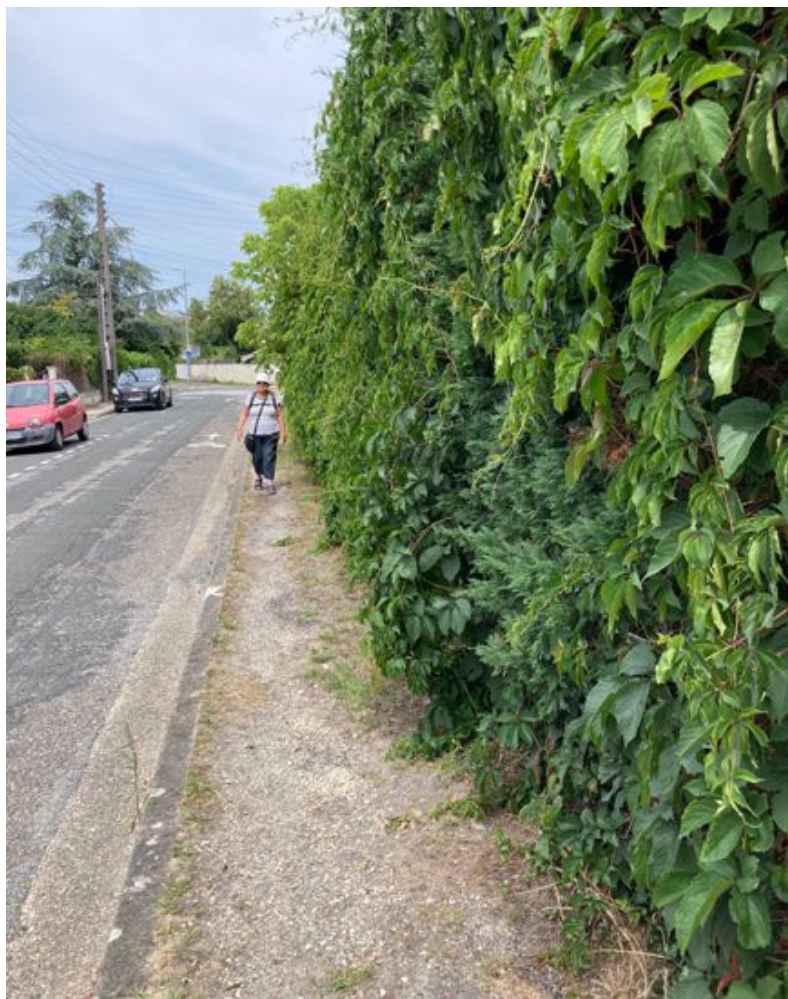
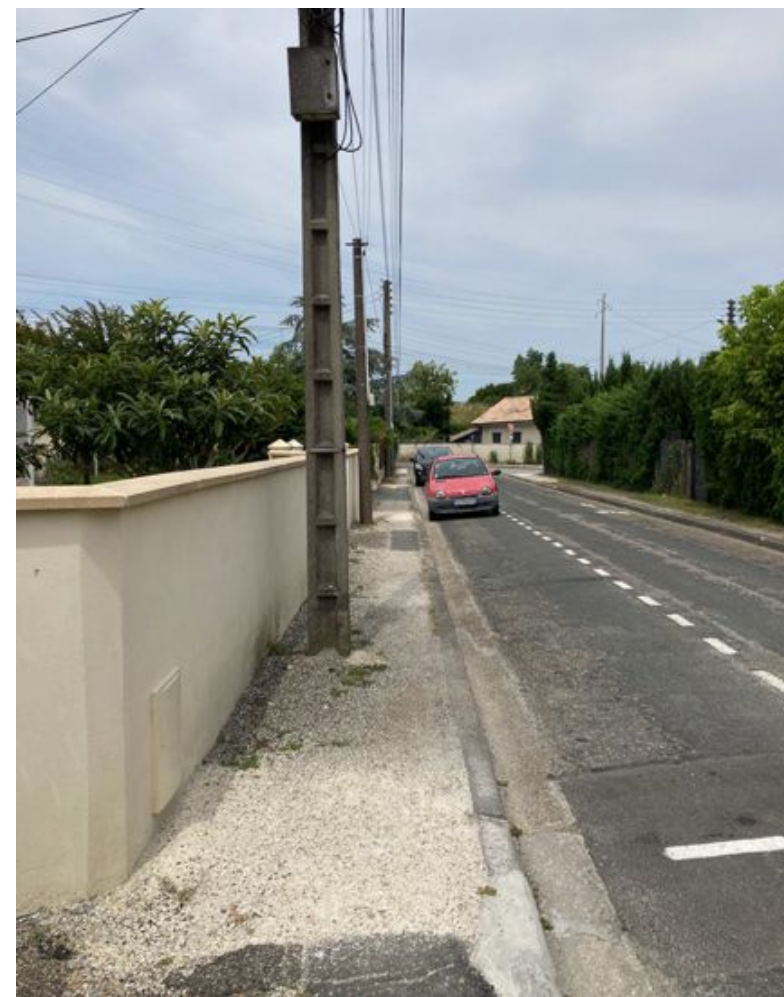
## 7 Rue Chiquet Brion :

Mauvais état du revêtement du trottoir avec envahissement par la végétation d'un côté et les poteaux électriques de l'autre côté

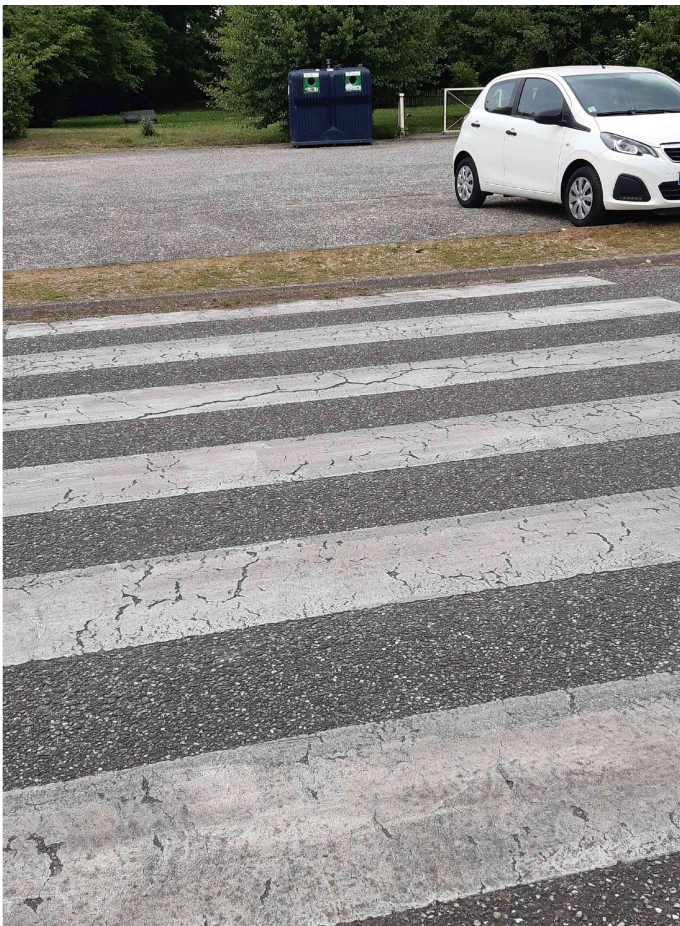
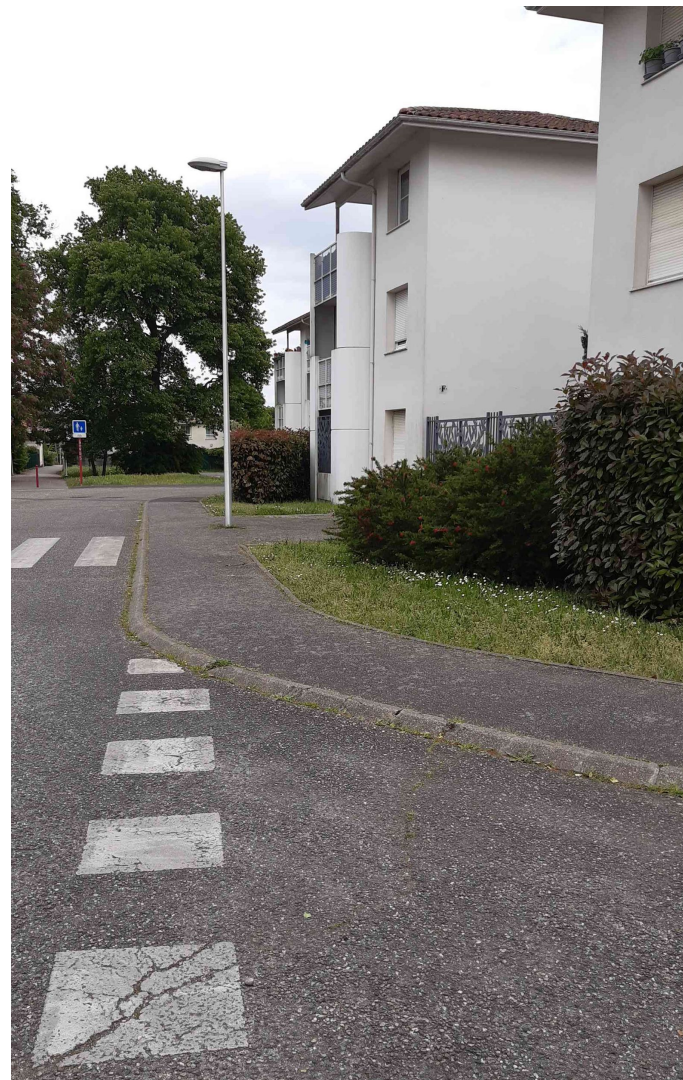
1 Place du Muguet :  
les bordures sont inadaptées  
aux fauteuils roulants

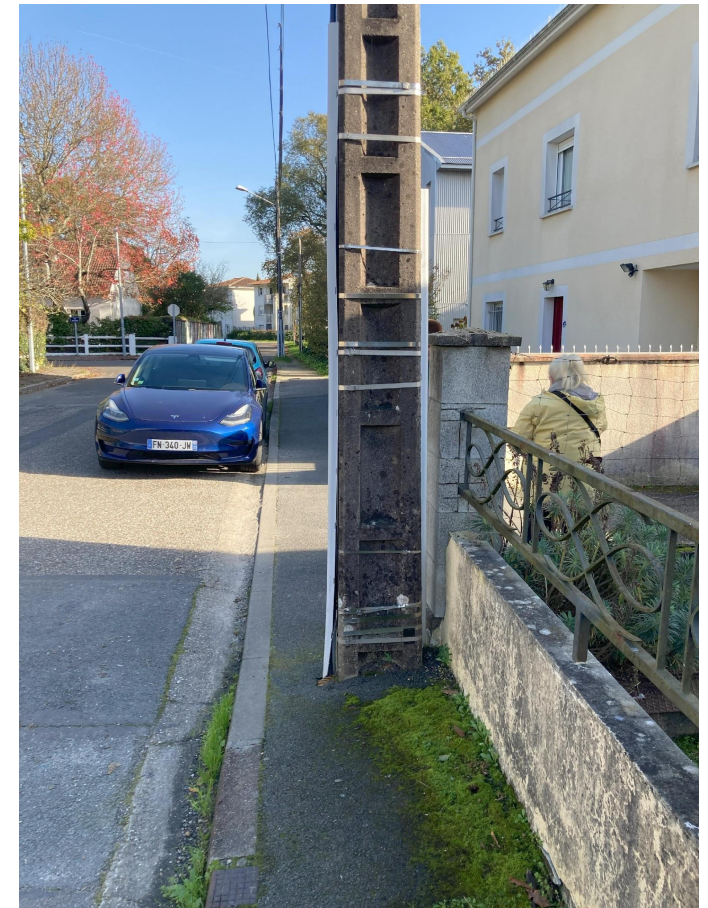
**3** au niveau du n° 20 : poteau sur trottoir étroit empêchant tout passage et alignement discontinu

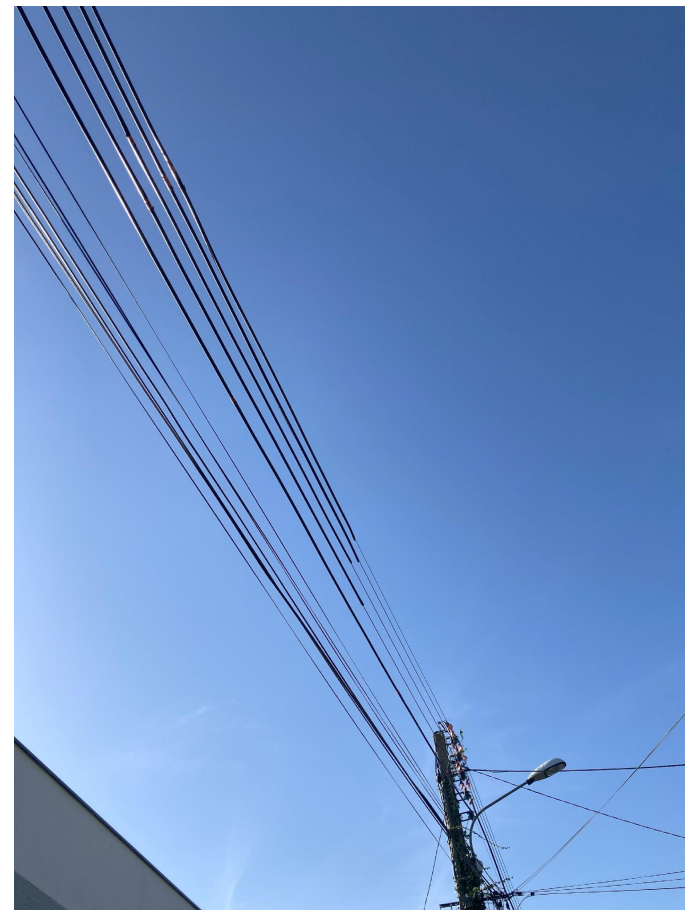
**6** au niveau du n° 18 :  
fils très nombreux, sont-ils tous  
utiles ? Certains fils pendent,  
danger ?

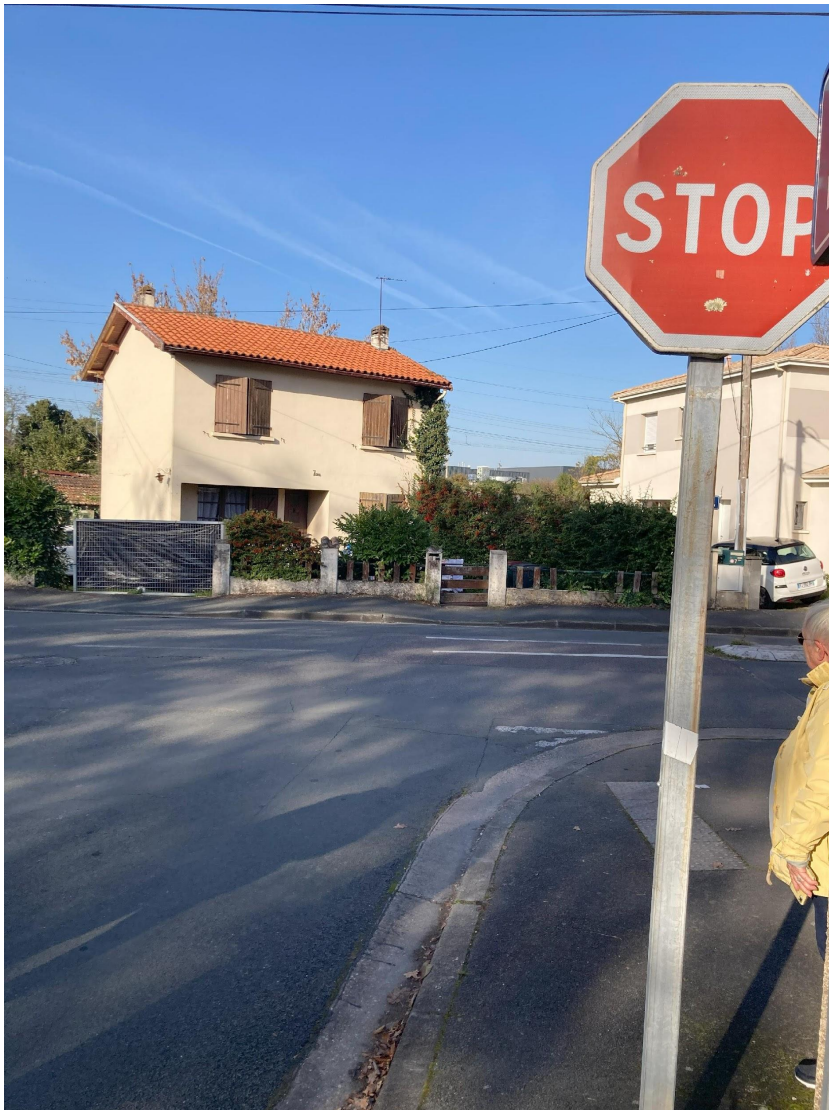
**10** l'intersection avec  
avenue de Candau :  
il n'y a pas de marquage  
de passage piétons

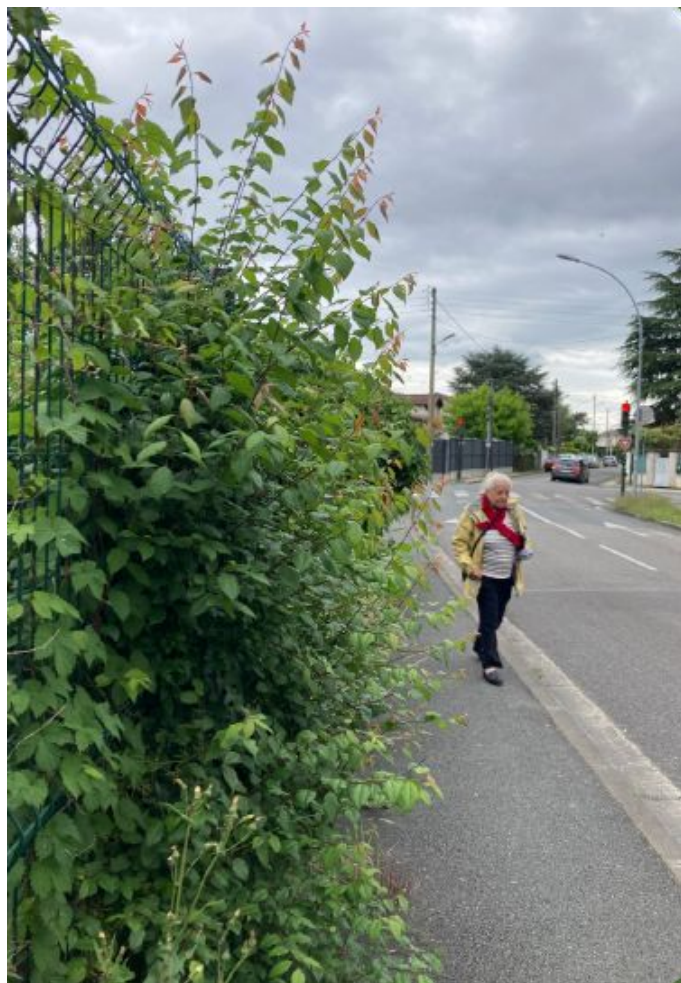
1 Défaut récurrent d'entretien des  
abords du talus de la voie  
SNCF avec des ronces

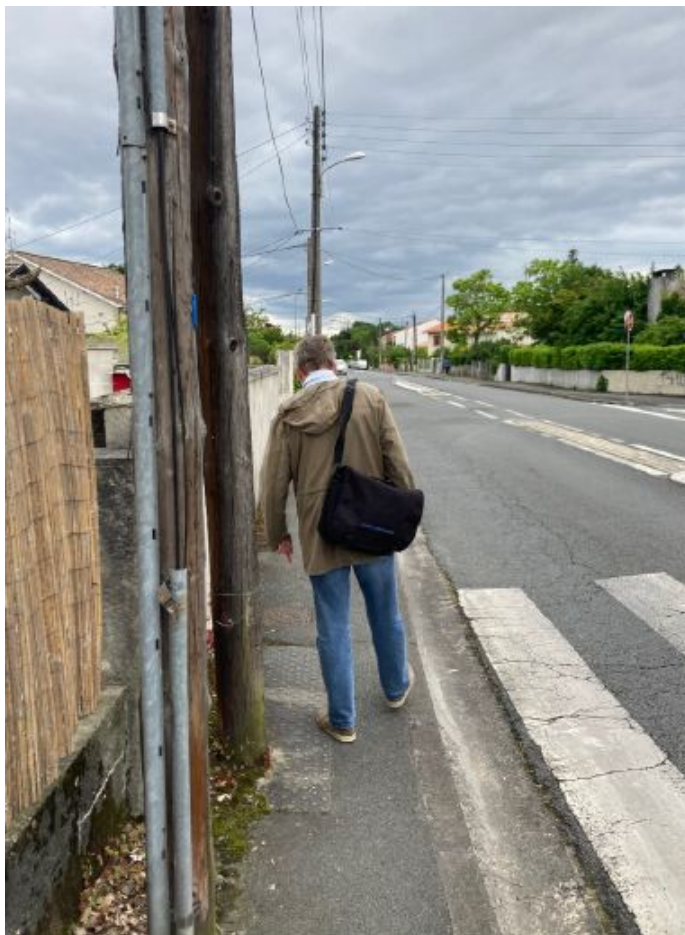
**3** Zone peu praticable en sortie de passage piétons, trottoir très réduit (75 cm) avec poteau double empiétant largement sur le passage

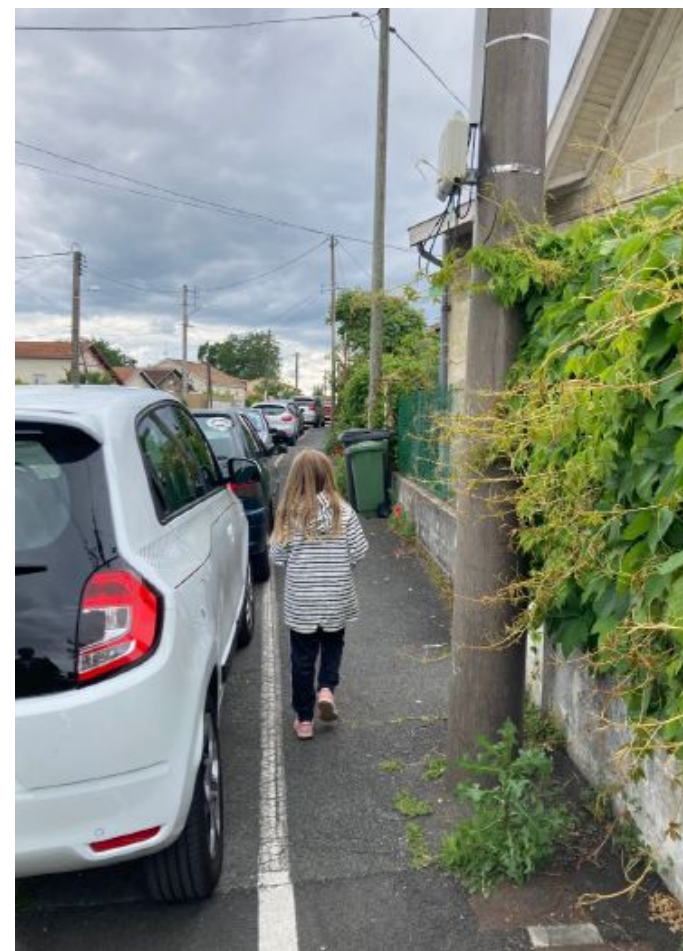
**4** Passage étroit entre le stationnement et le poteau

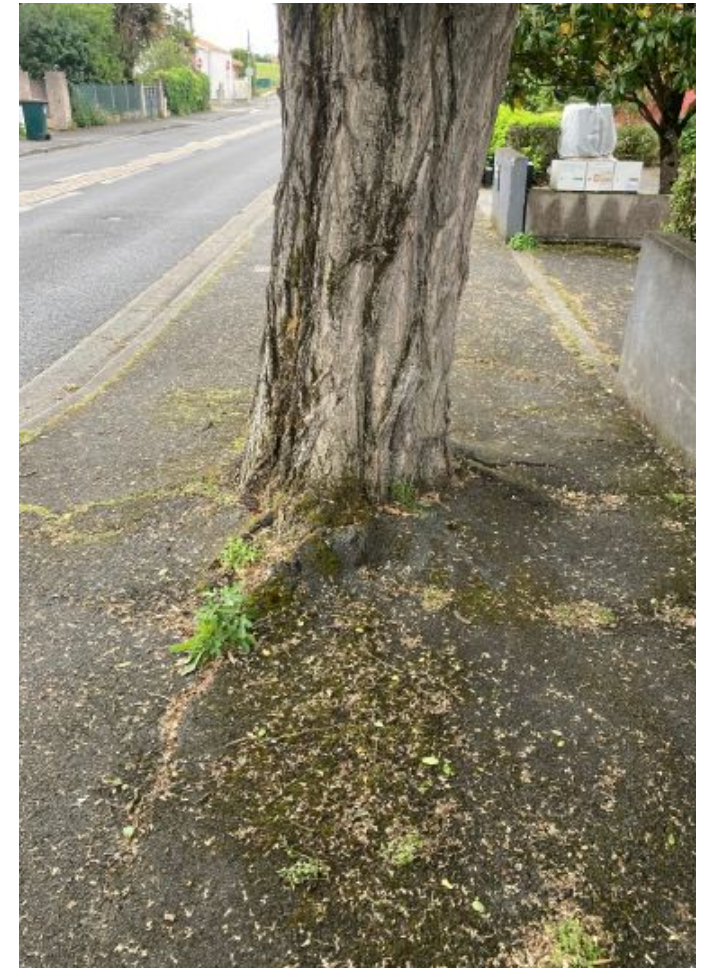
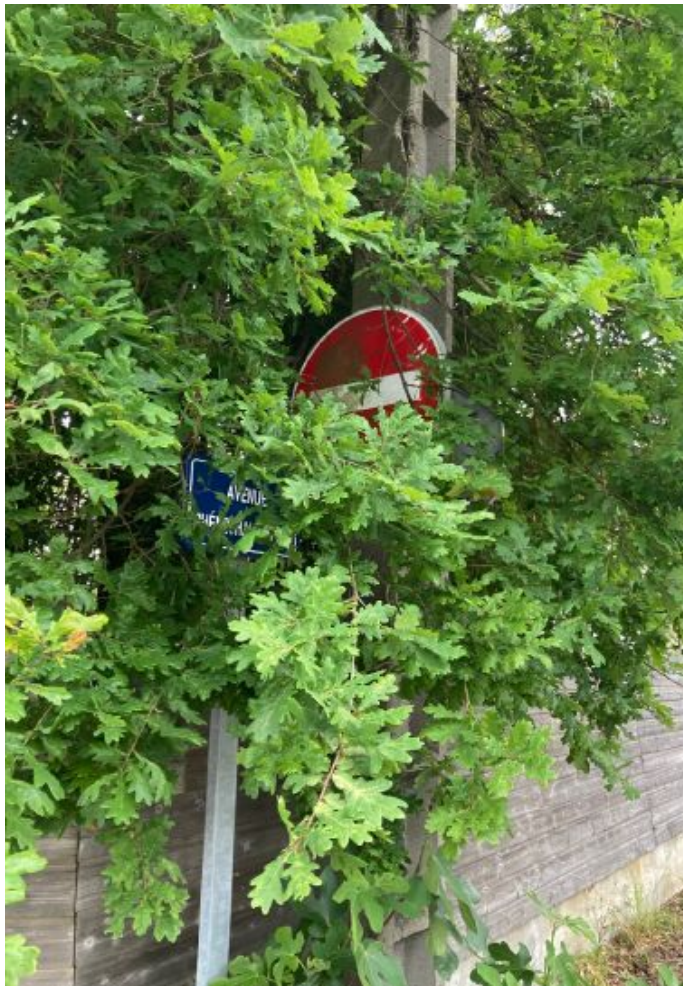
- 6** Envahissement par la végétation masquant les panneaux de rue et de sens interdit

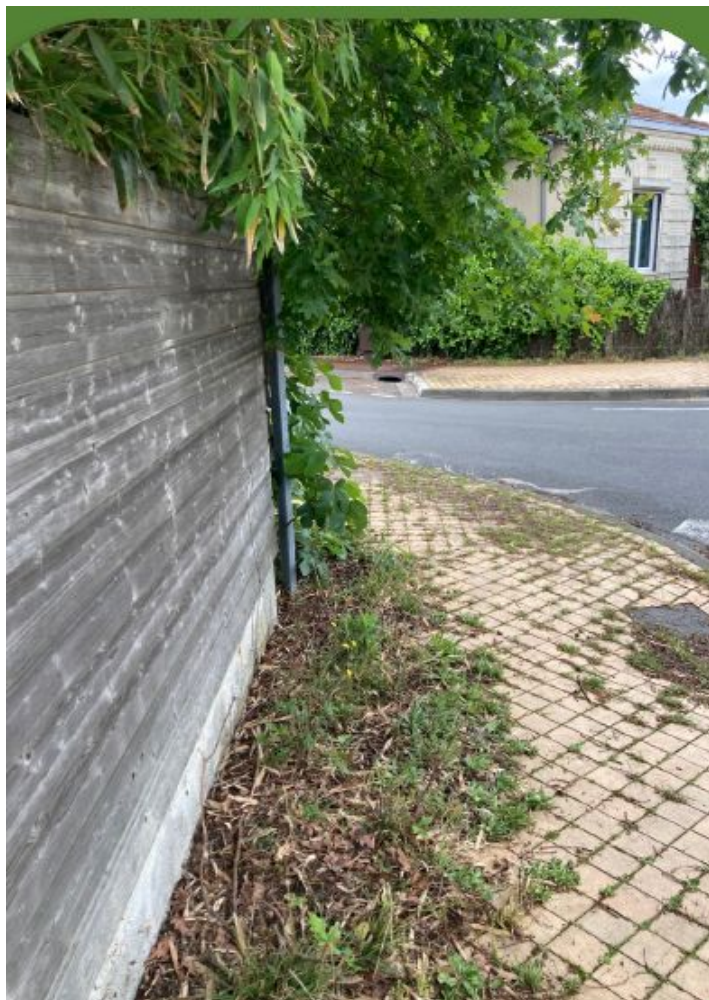
**7** Défaut d'entretien au sol avec envahissement du trottoir

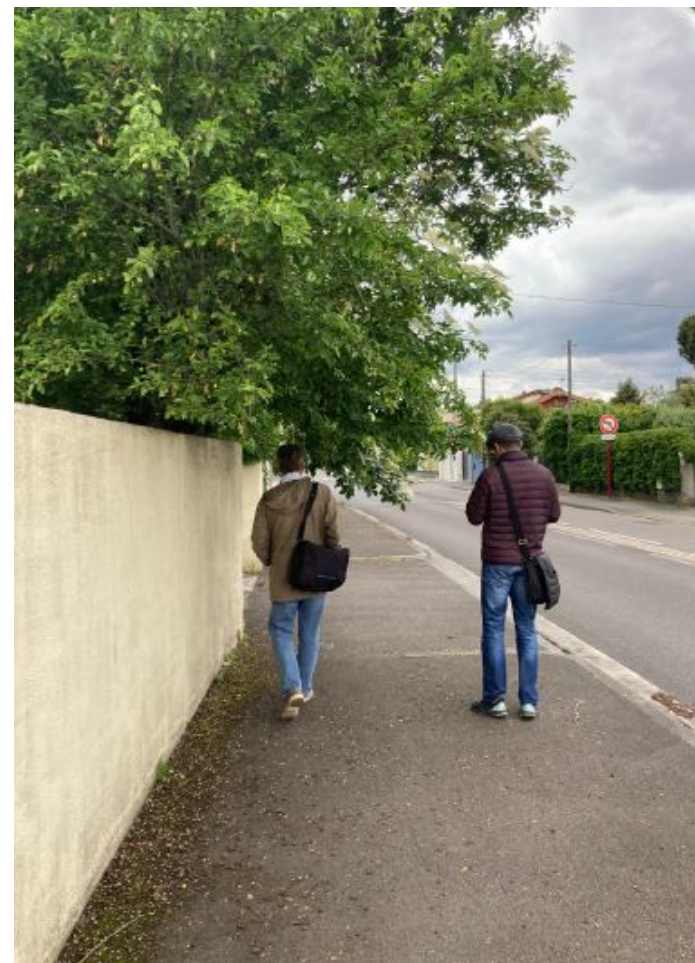
**8** Défaut d'entretien de la végétation en hauteur empiétant sur le passage

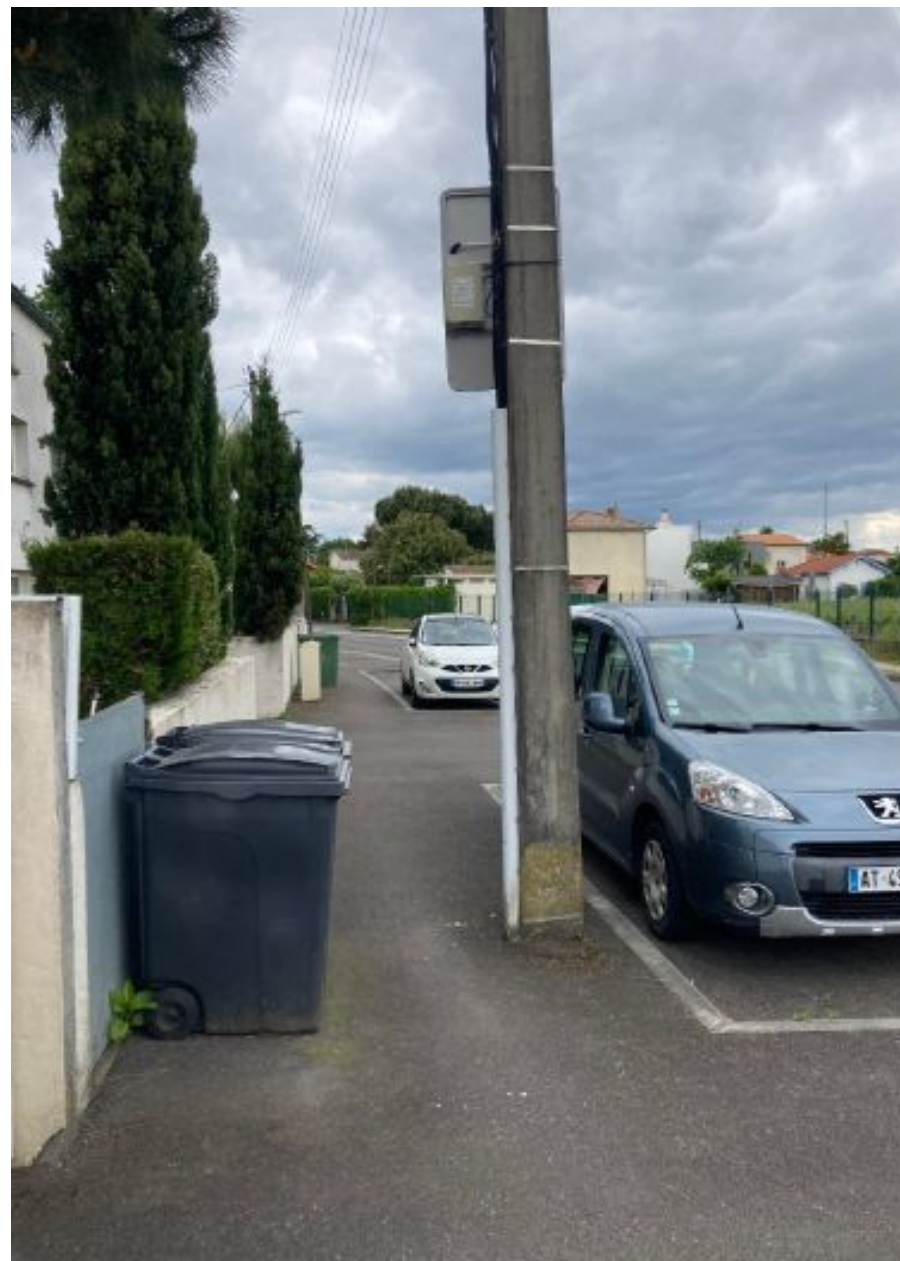
- 9 Conteneurs poubelles  
à demeure sur le  
trottoir réduisant le  
passage

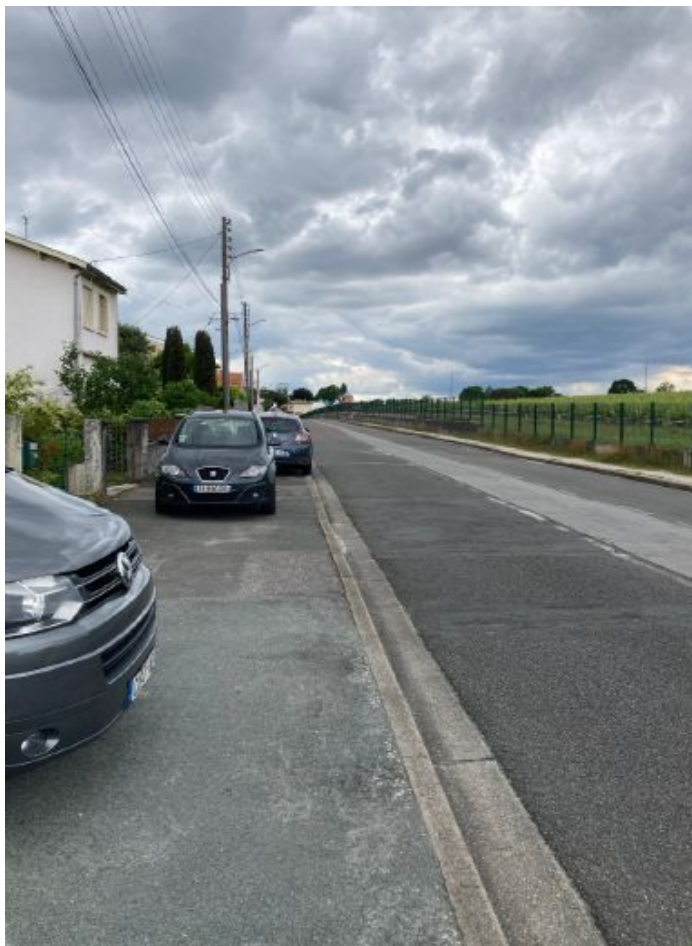
**11** Stationnement autorisé par  
endroit à cheval sur le trottoir  
donnant lieu à un  
stationnement désorganisé  
sur le trottoir
