# Les cheminements piétons dans le quartier Brivazac-Candau

# **DESCRIPTION DÉTAILLÉE DES ITINÉRAIRES**

**et recensement des points  
d'améliorations**

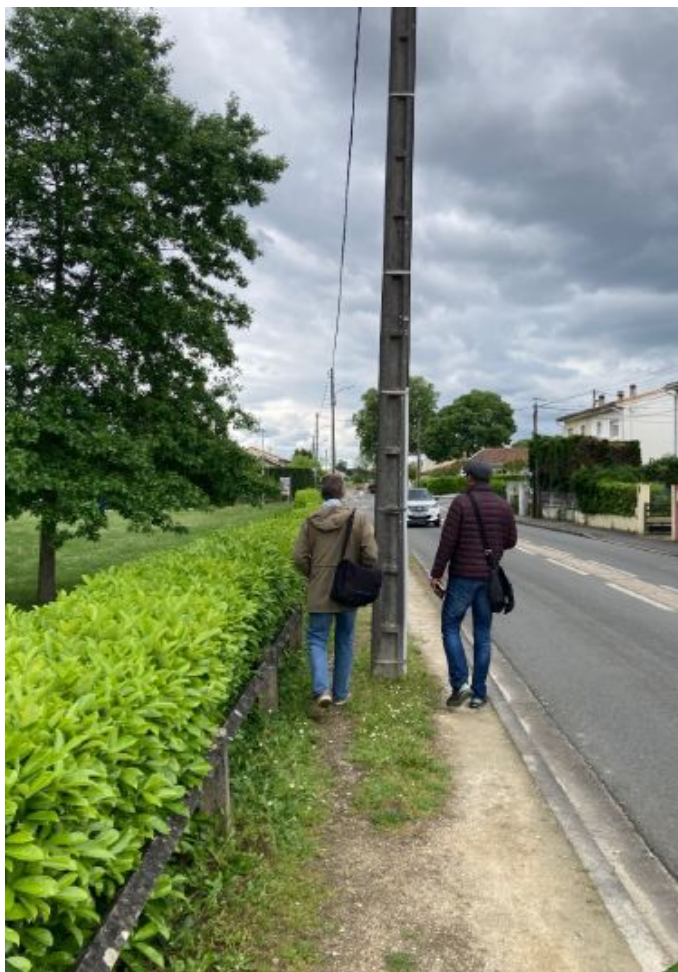
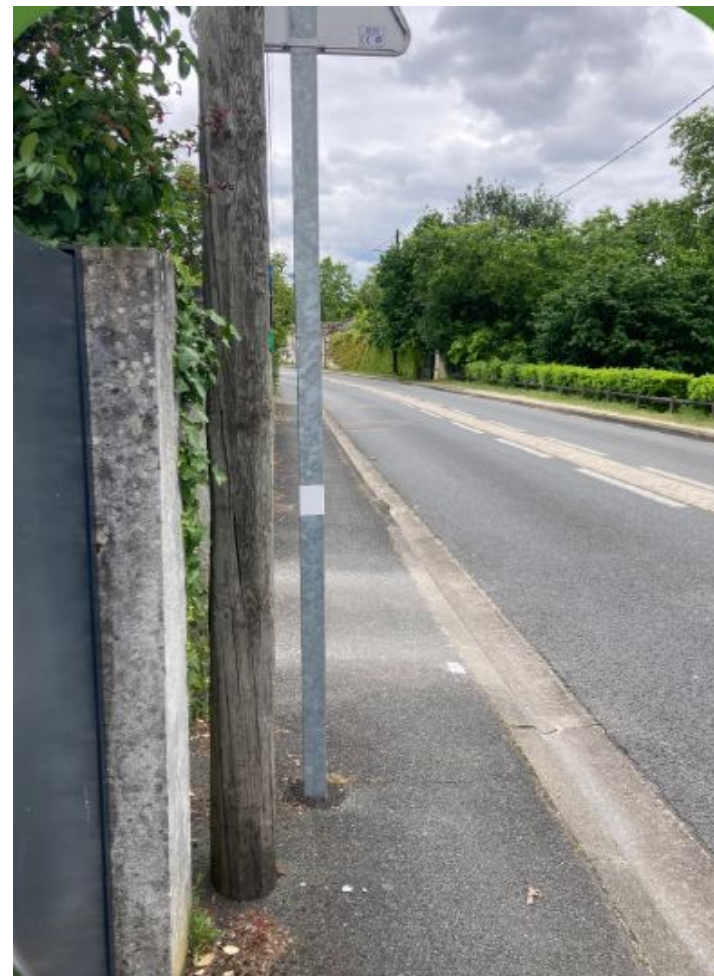
## 17 Poteau électrique au milieu du trottoir
