# Les cheminements piétons dans le quartier Brivazac-Candau

# **DESCRIPTION DÉTAILLÉE DES ITINÉRAIRES**

**et recensement des points  
d'améliorations**

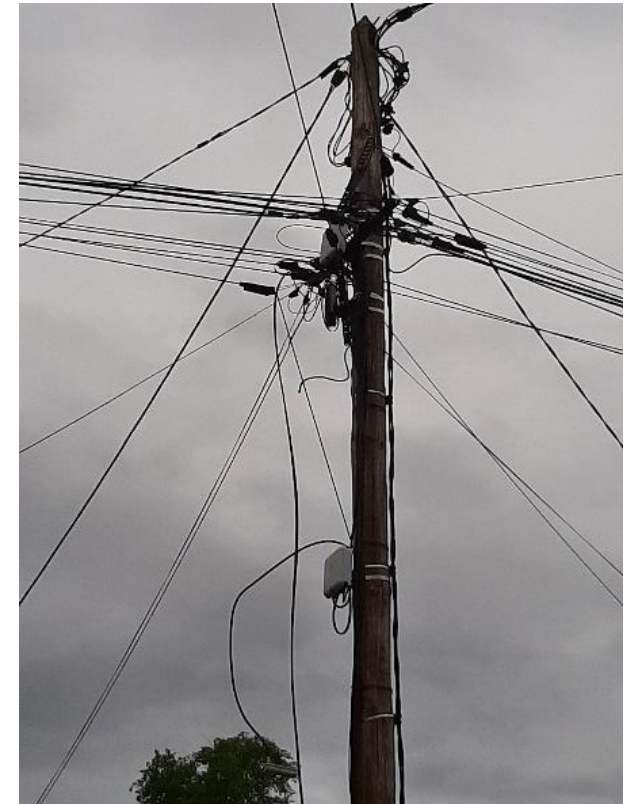
7 niveau des n° 20 et 22 :  
fils qui pendent

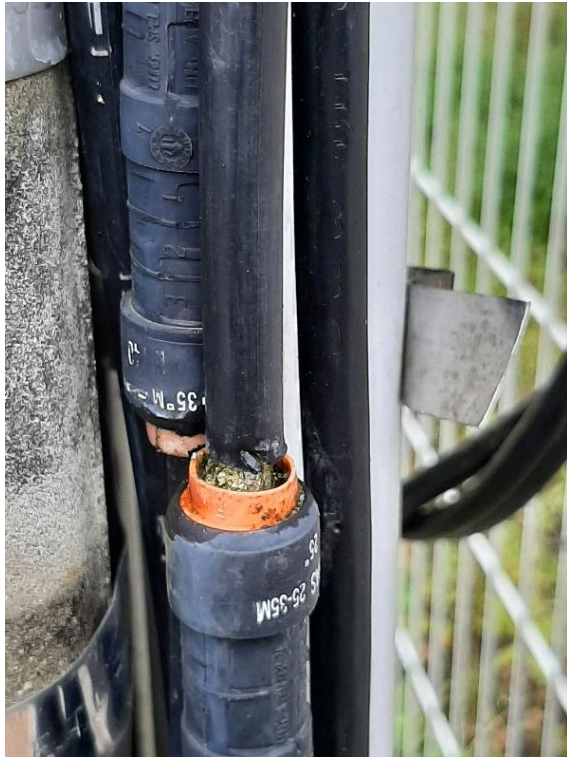
**8** niveau du n°17 :

- remontée de fils basse tension avec conducteurs à nu au niveau des raccords ⇒ danger électrique

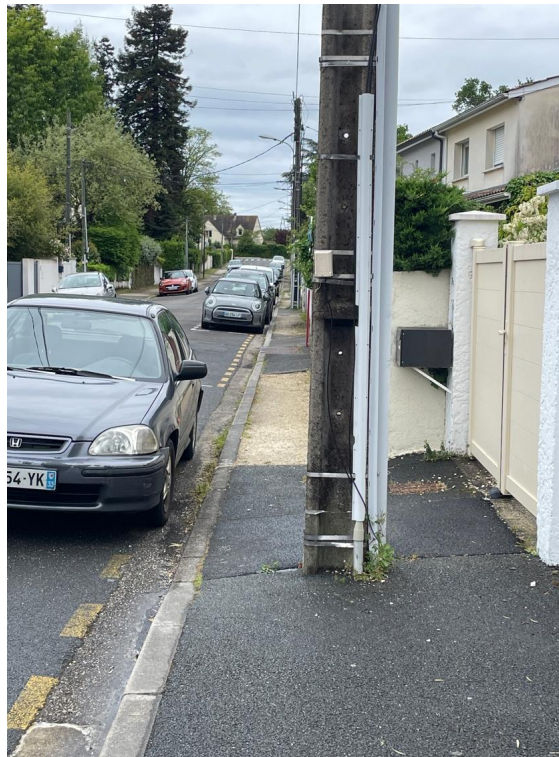
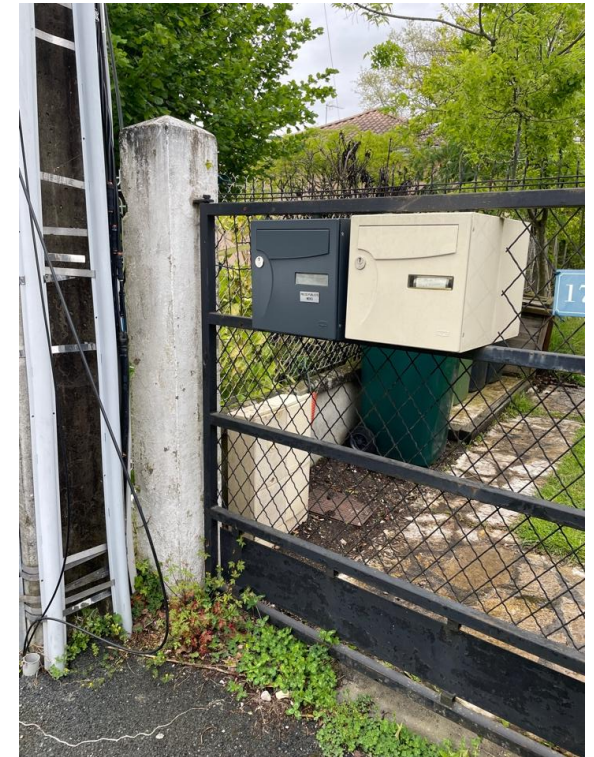
**9** niveau du n° 17bis et alentours :  
- fils qui pendent

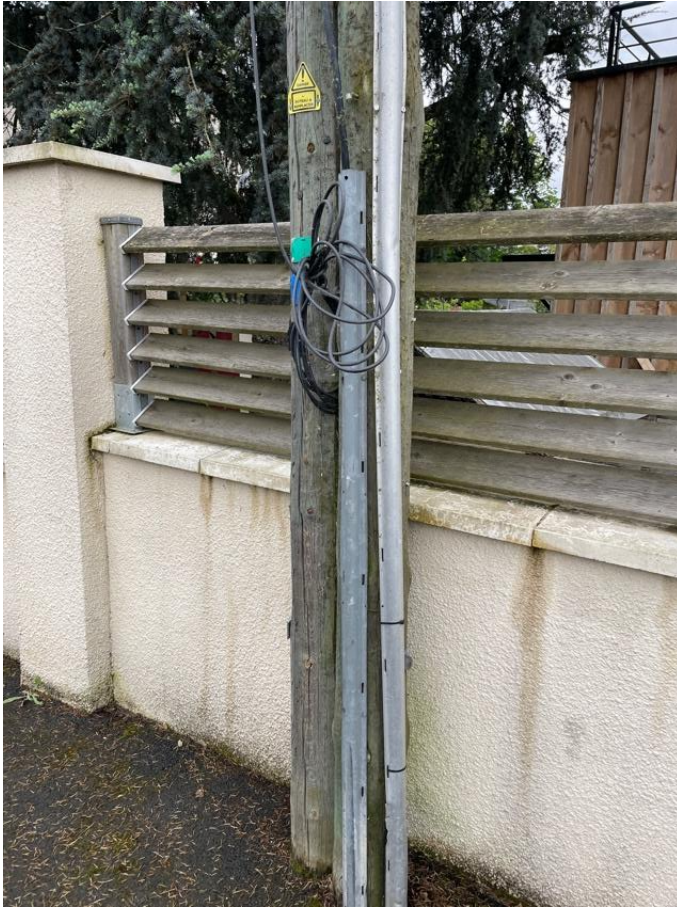
- 3** niveau du n° 2 :  
- débordements récurrents  
de végétation

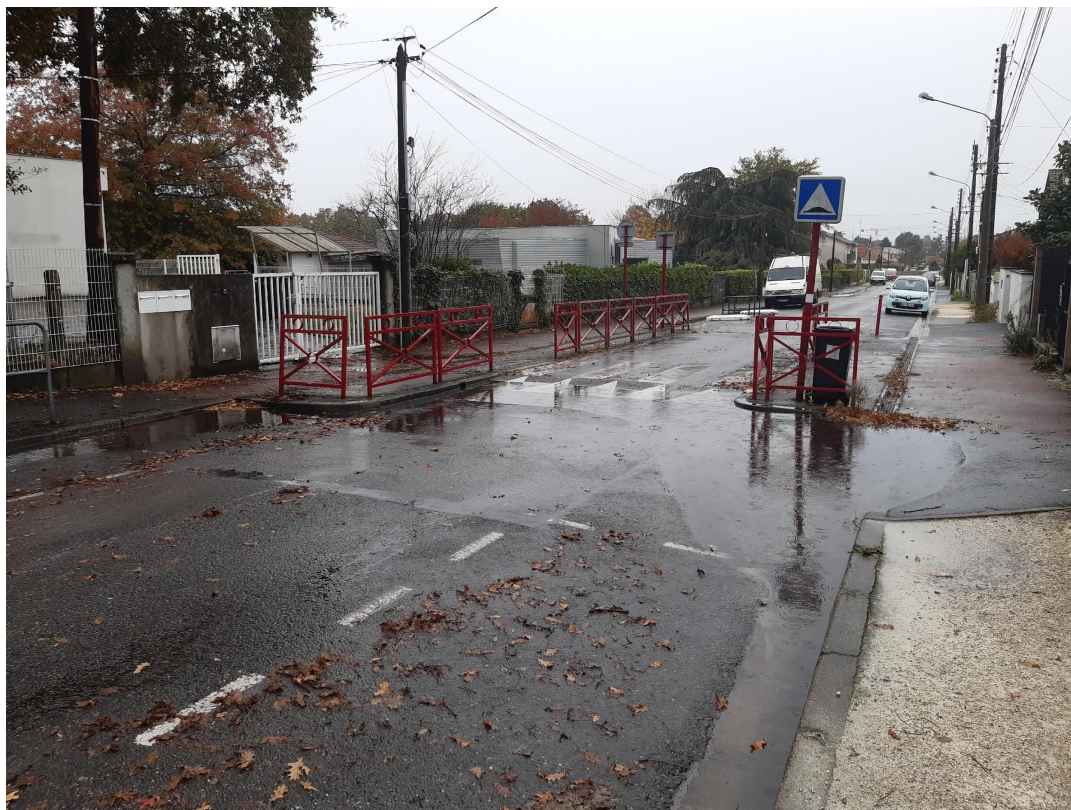
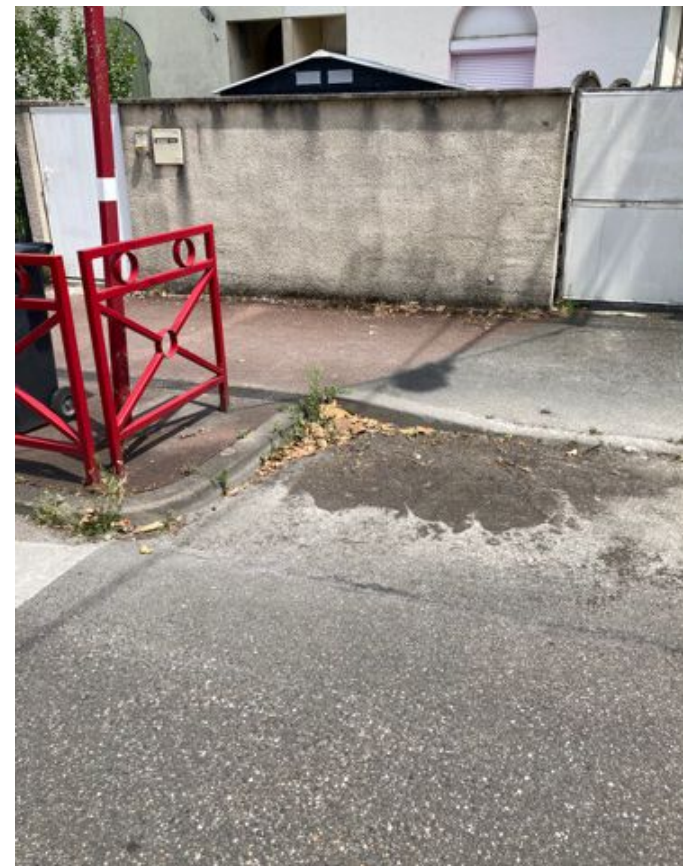
- 1 Face à l'école maternelle Jules Ferry : grille évacuation régulièrement bouchée à l'automne

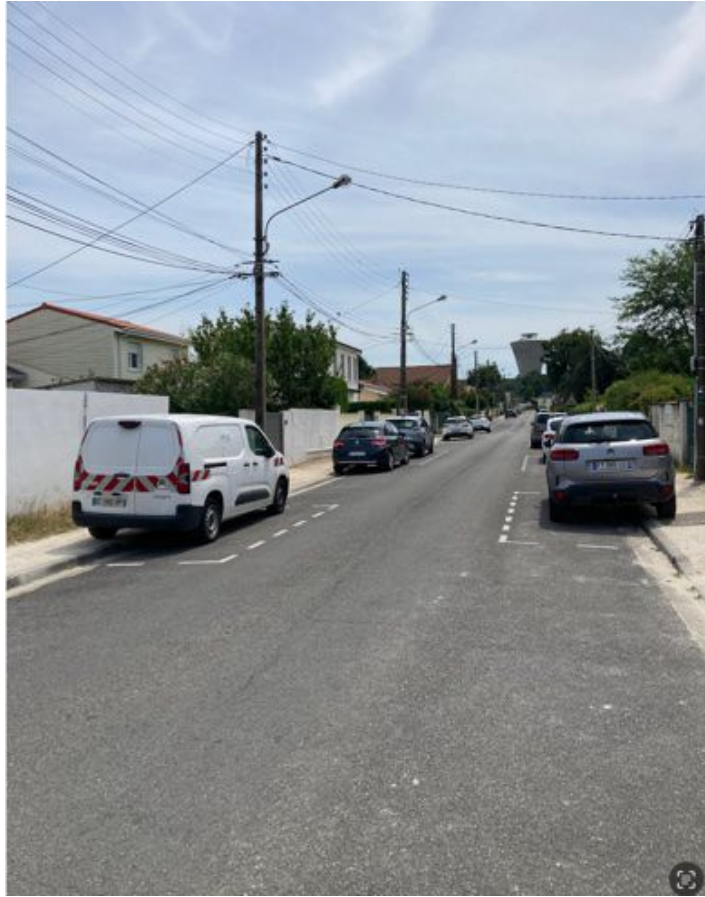
**3** Face au n° 44 :  
la végétation déborde sur  
le trottoir

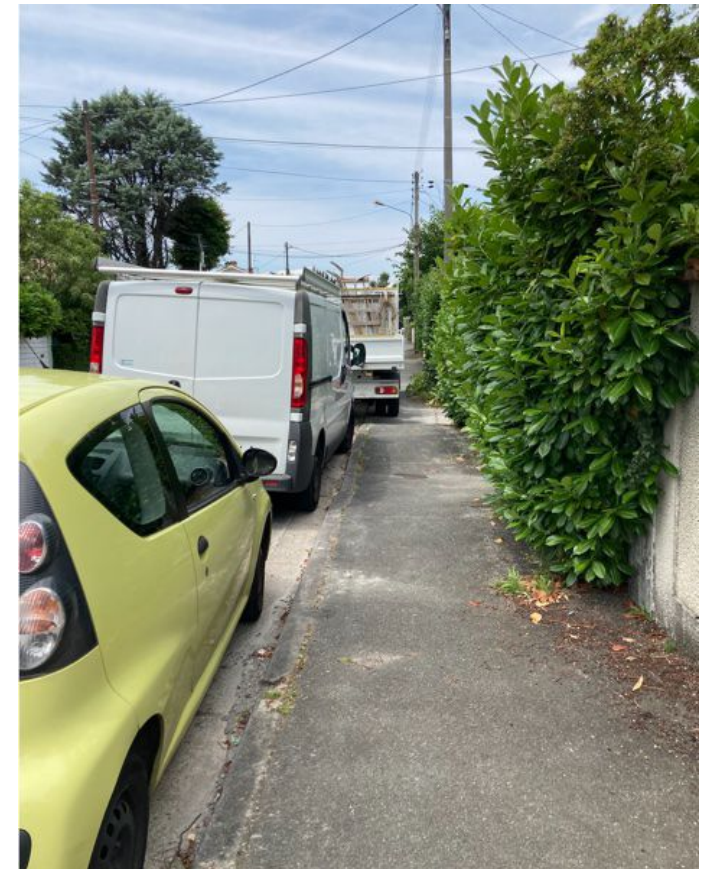
**2** Entre l'école et la place  
Chambrelent :  
voitures régulièrement garées  
en partie sur le trottoir sans  
respecter les marquages au sol

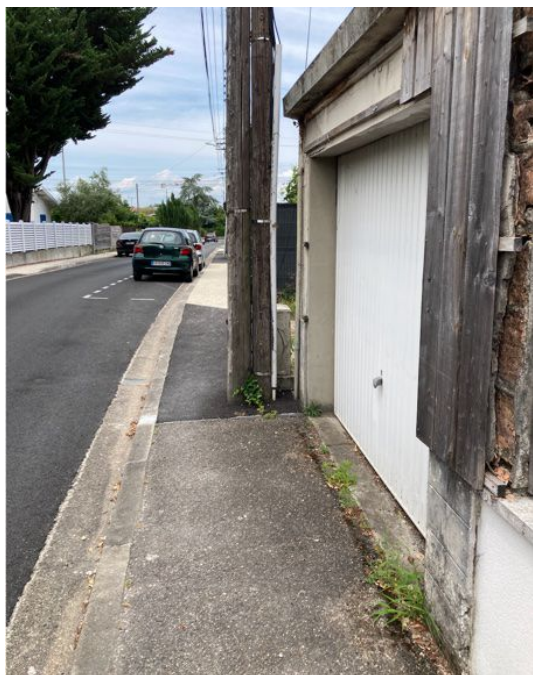
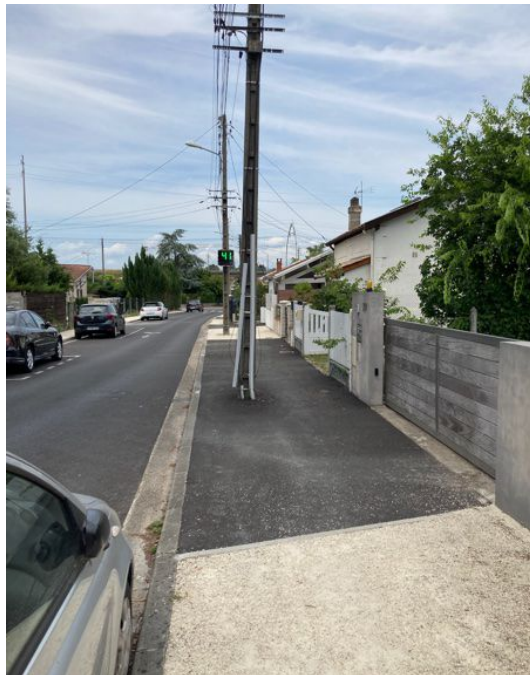
4 Aux n° 16 et 20 :  
les poteaux obstruent  
le passage sur le  
trottoir

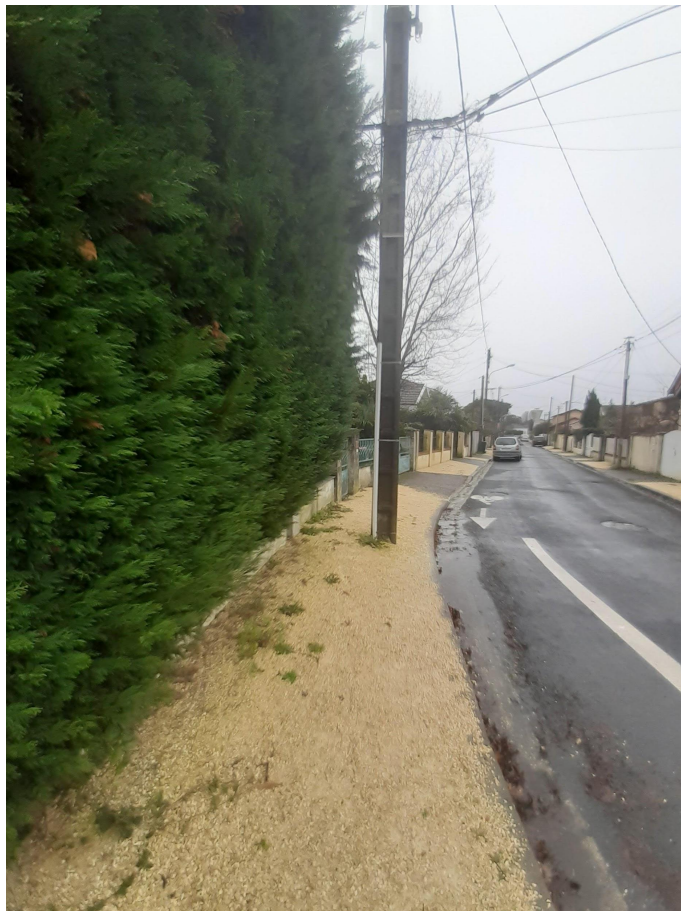
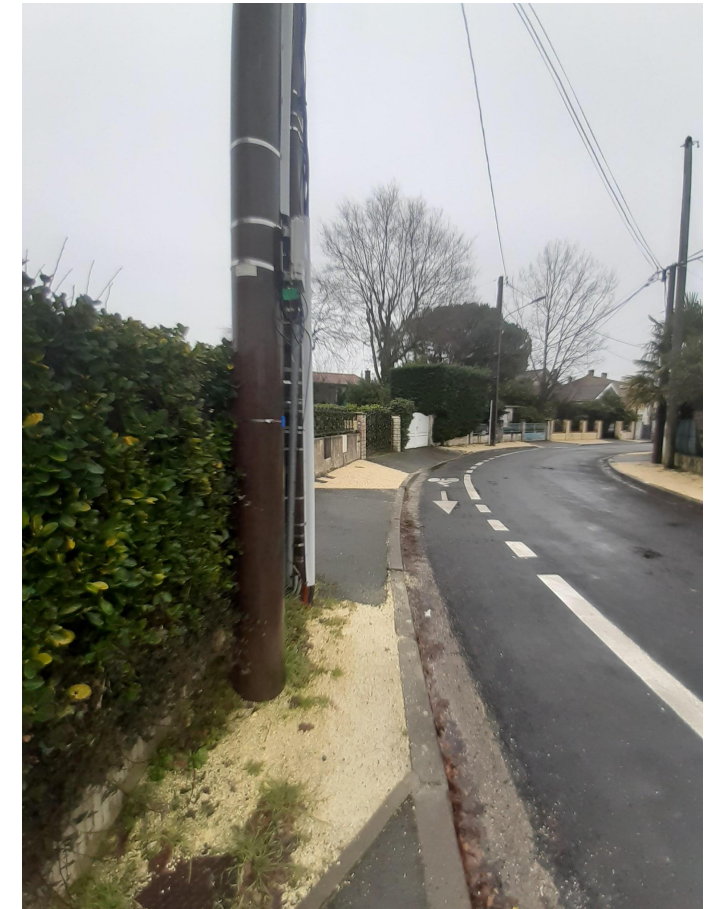
**6** rue des Chênes :  
trottoirs très étroits et poteaux  
électriques rendant le passage  
impossible à pied sans descendre  
sur la route

- par ailleurs les trottoirs de cette  
rue sont étroits et ont de forts  
dévers

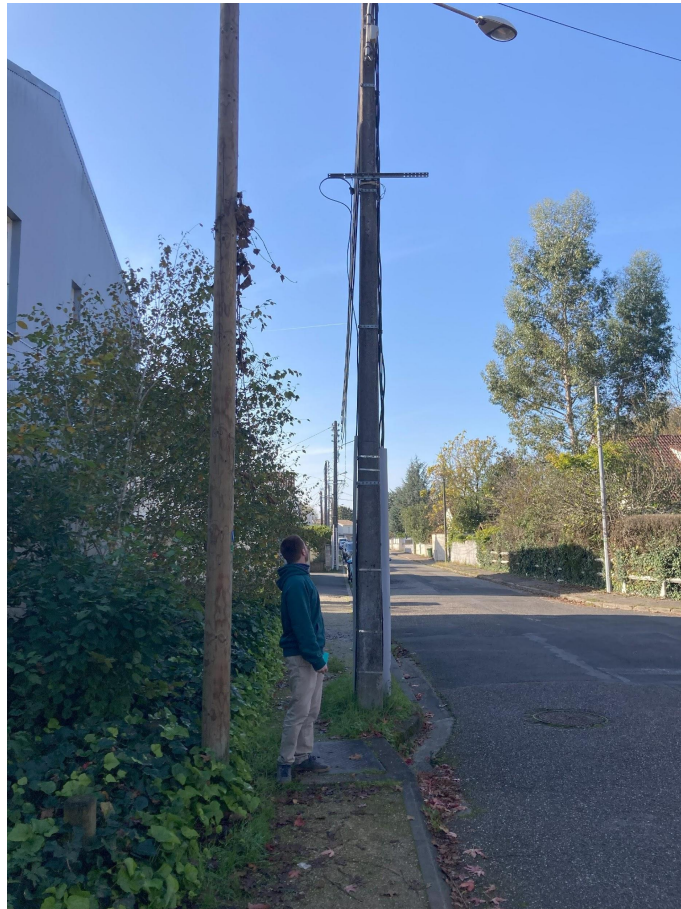
**2** proche intersection avec avenue Bengaline : végétation envahissante sur un trottoir déjà étroit et 2 poteaux proches l'un de l'autre

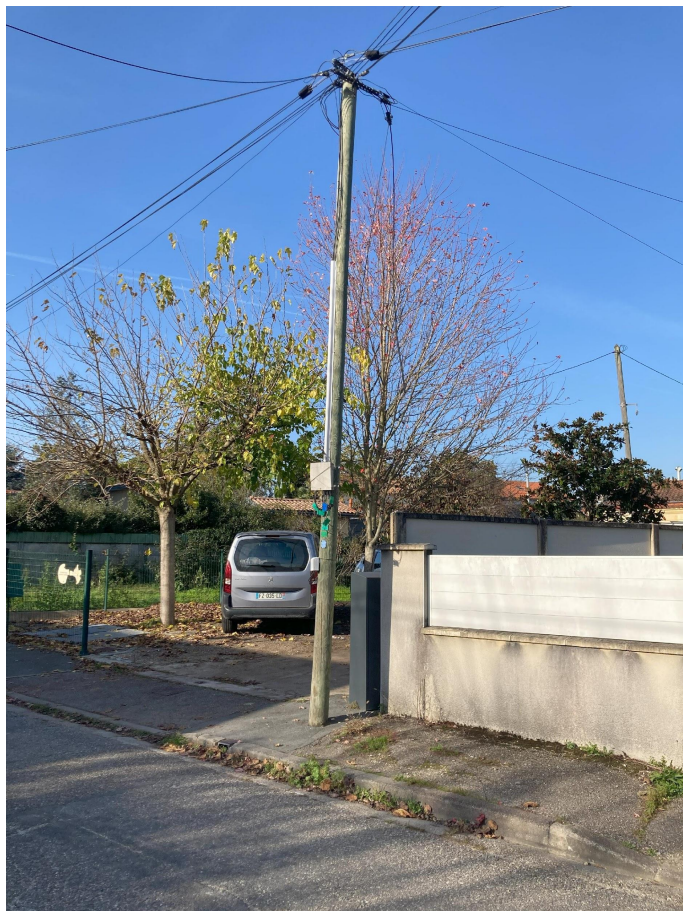
**4** au niveau du n° 7 : poteau sur trottoir

**5** au niveau du n° 12 :  
les protections des fils n'ont pas  
été retirées

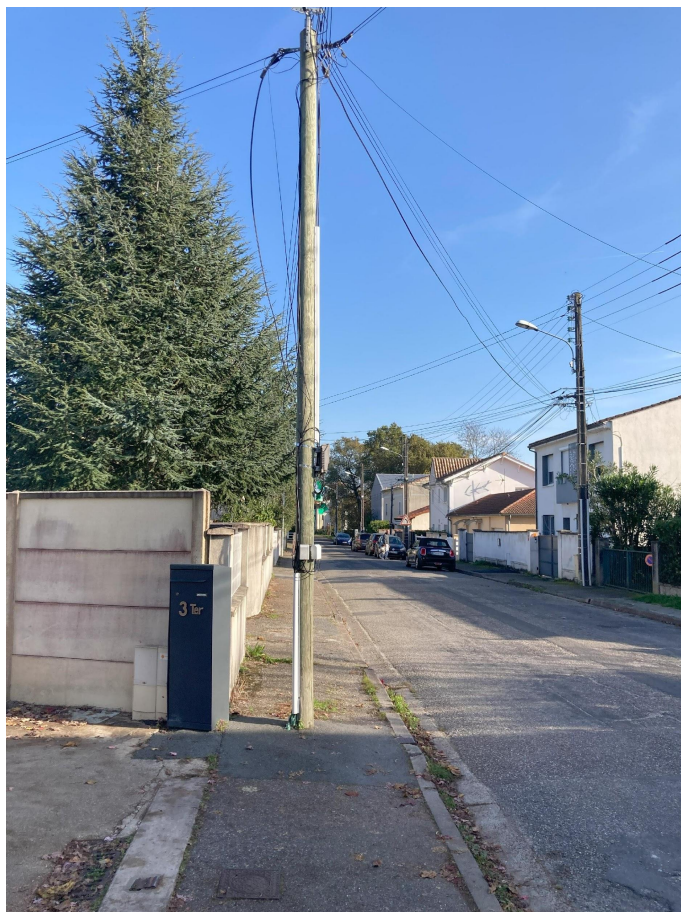
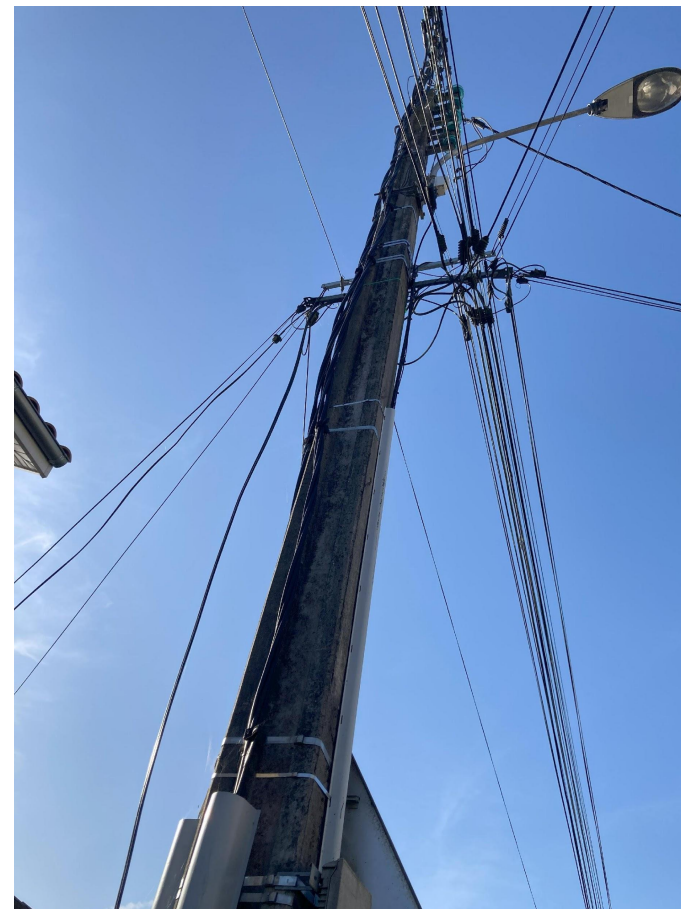
**6** au niveau du n° 18 :  
fils très nombreux, sont-ils tous  
utiles ? Certains fils pendent,  
danger ?

**7** au niveau du n° 7 :  
poteau au milieu du trottoir et fils  
qui pendent

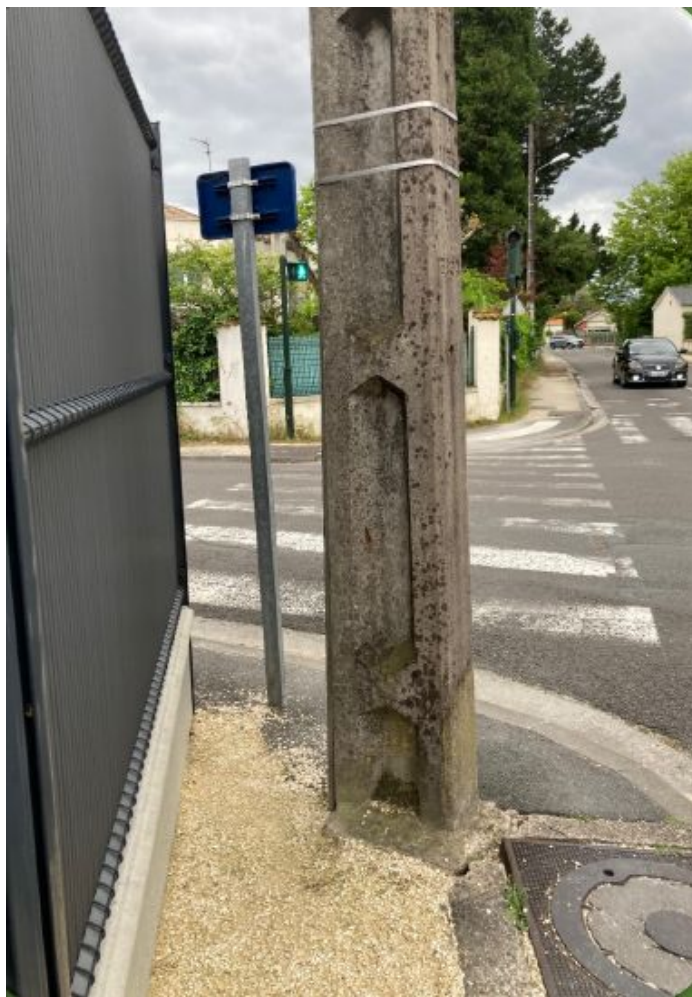
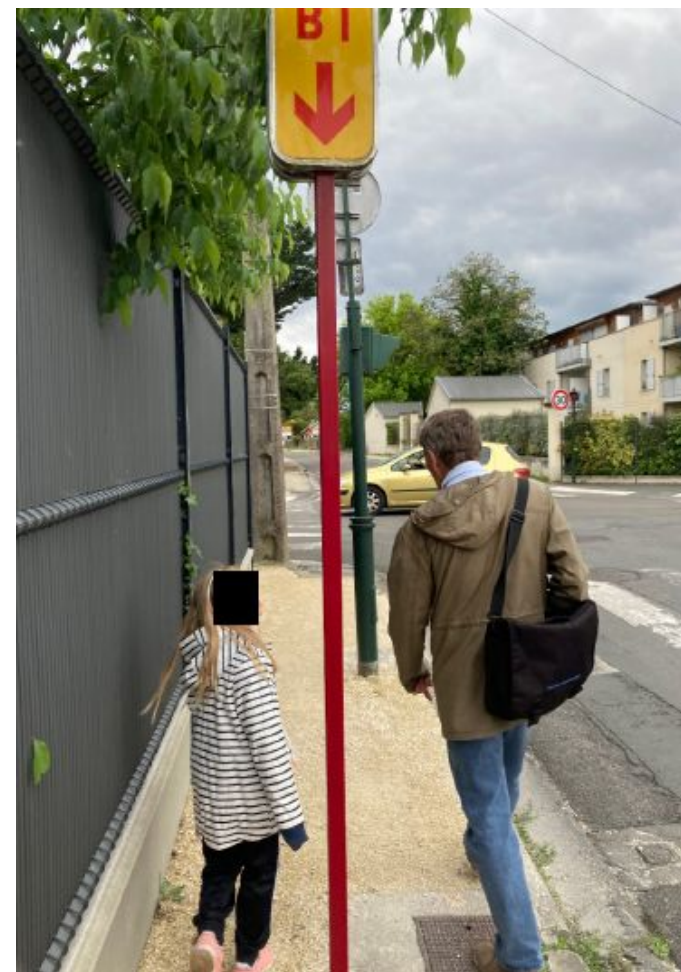
2 Trop de poteaux :  
le piéton doit slalomer !

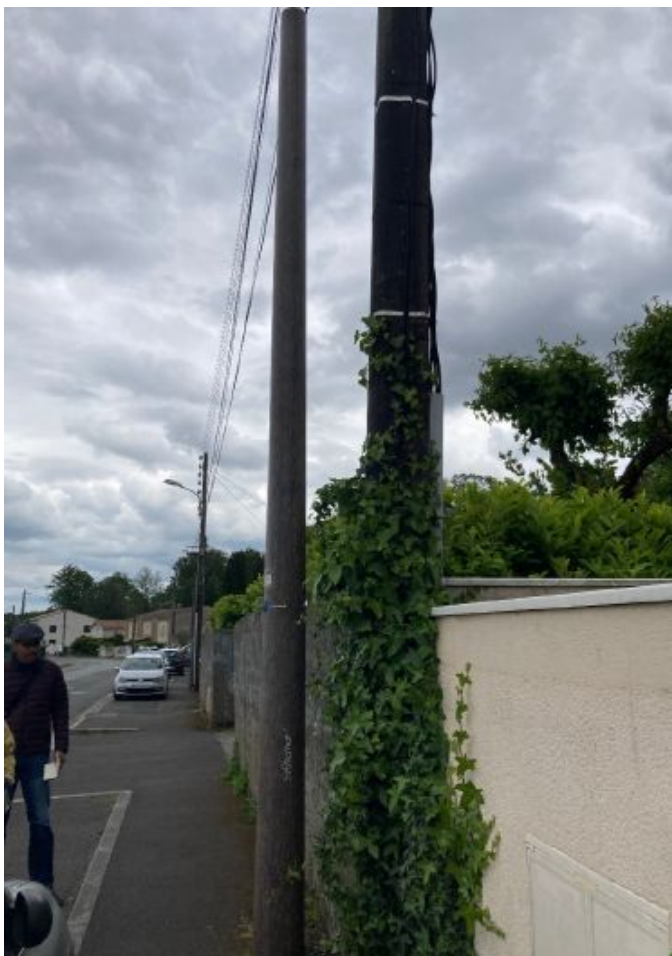
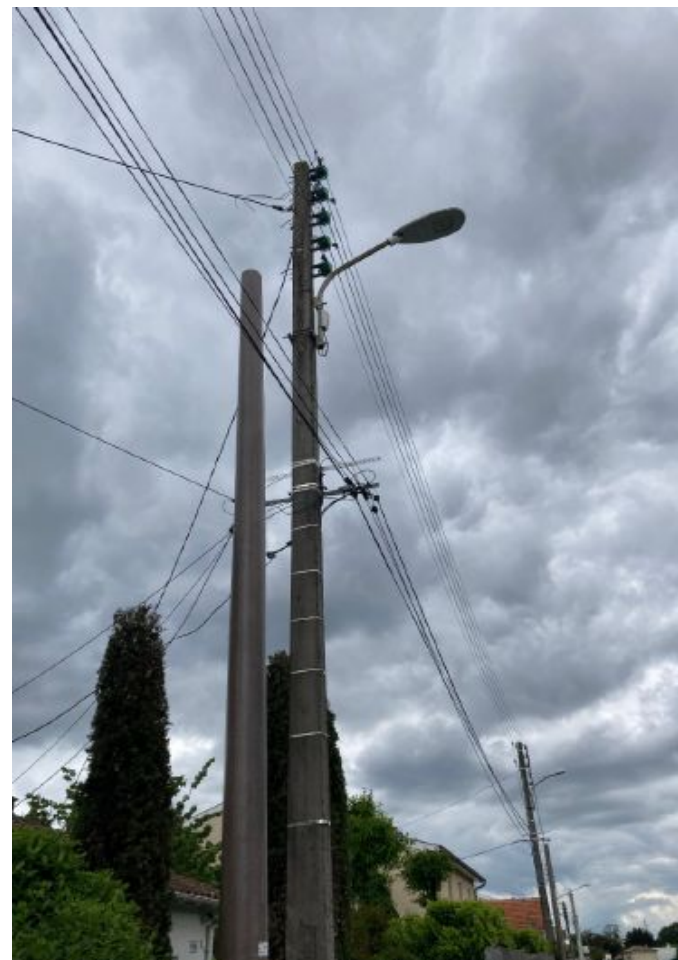
**10** Double poteau électrique dont l'un, qui est récent, ne porte aucun câble (!) et gêne le passage

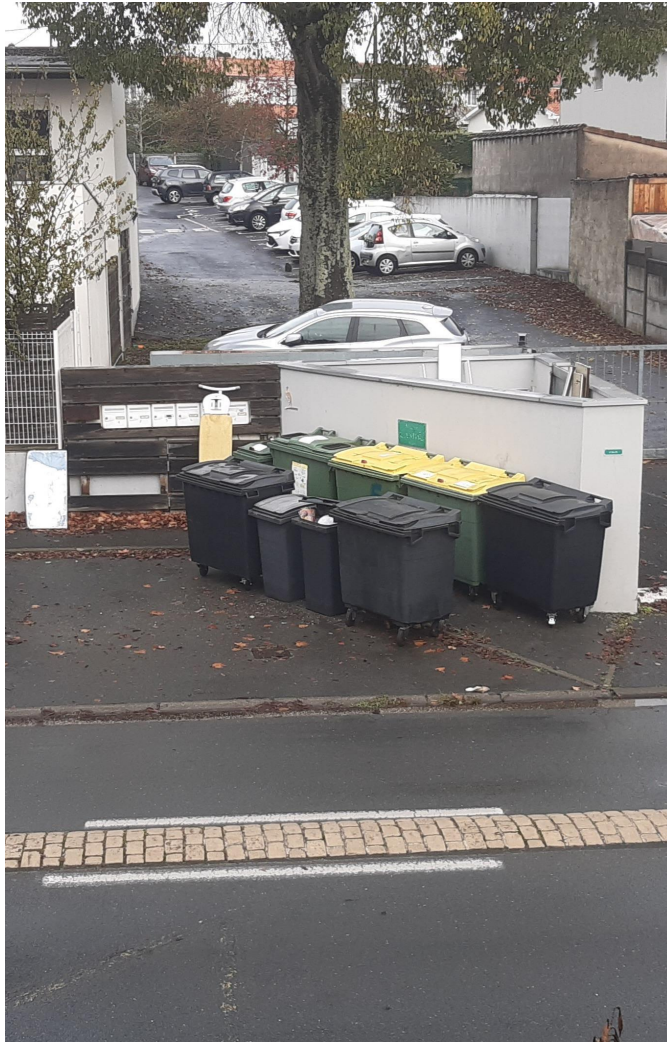
**14** et l'espace public est presque  
tout le temps pris pour une  
déchetterie !
